RELATÓRIO TÉCNICO DE INSPEÇÃO

ESTRUTURAS METÁLICAS
BRISES
COBERTURA
AFLORAMENTO DE ÁGUA NO SUBSOLO

FATEC VICTOR CIVITA - TATUAPÉ

Dezembro/2018
Abril/2019 (Rev01)

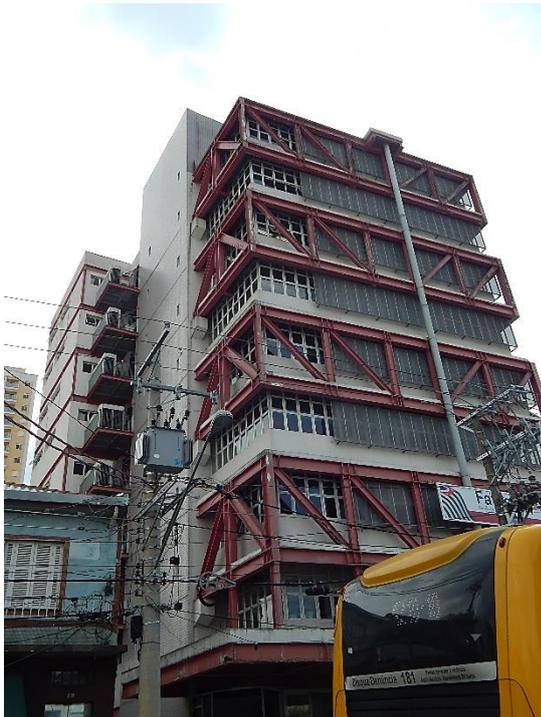
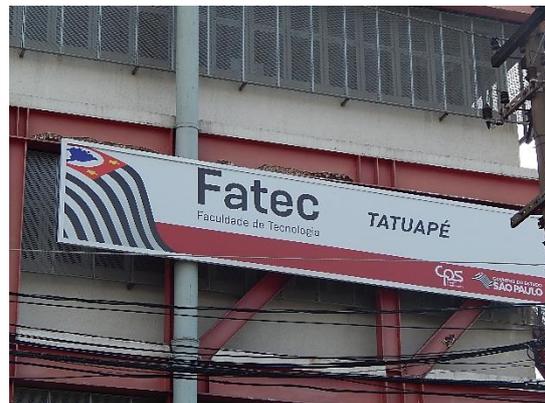
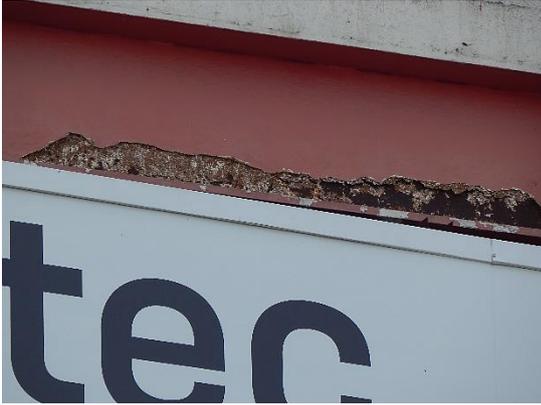
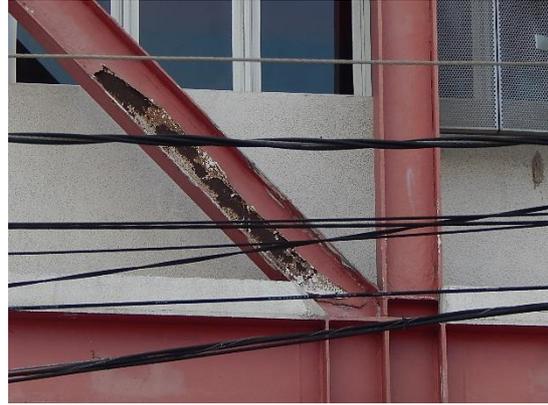
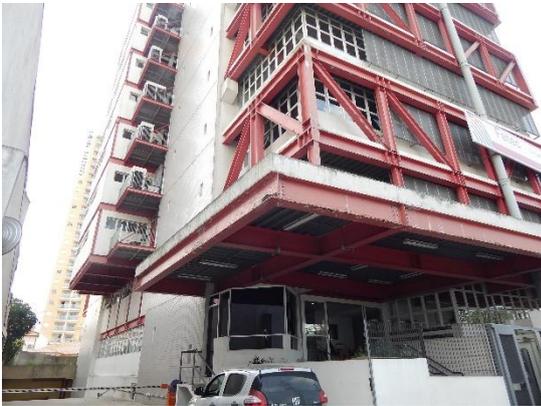
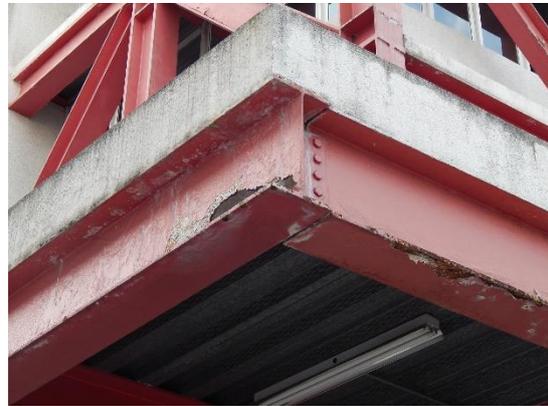
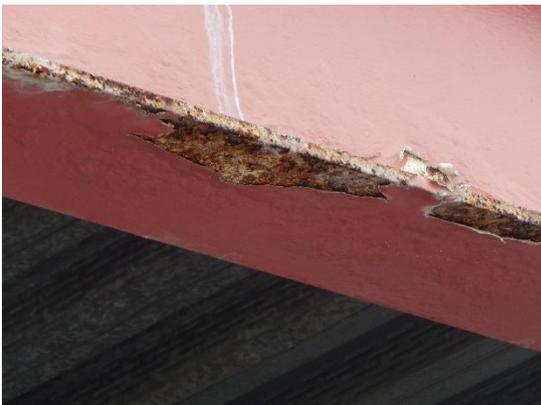
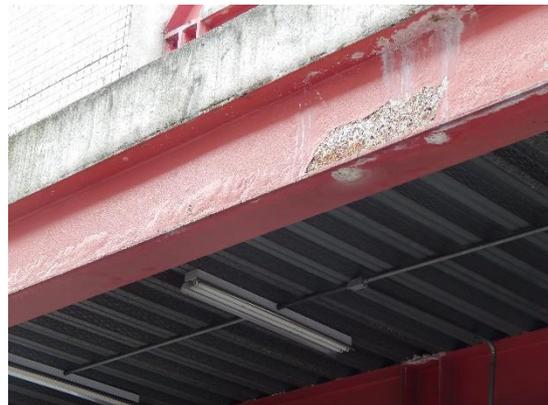
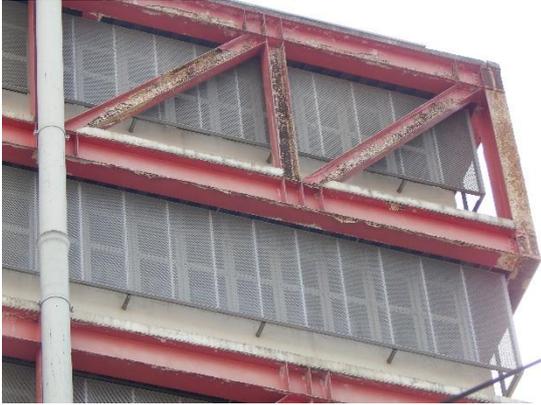
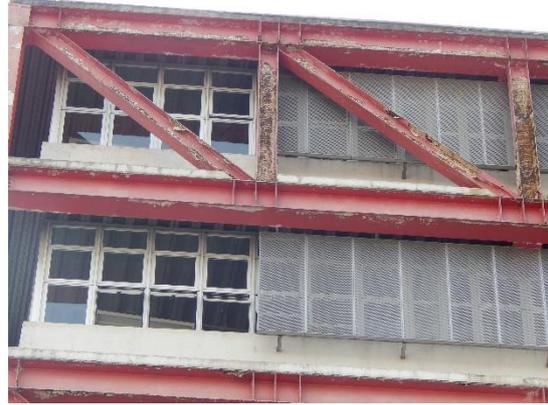
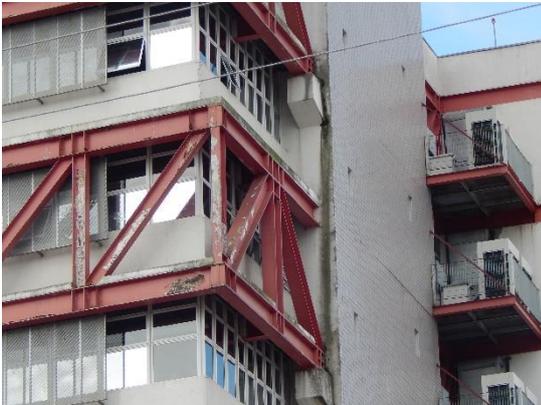
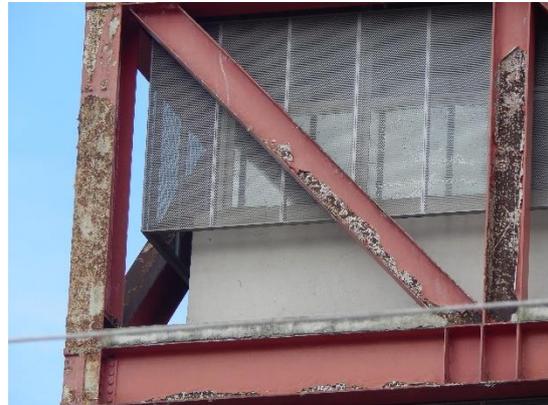
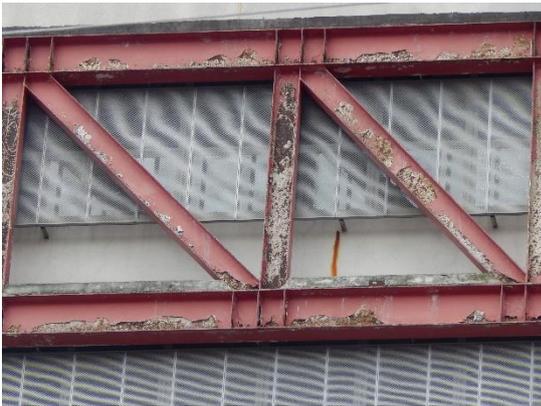
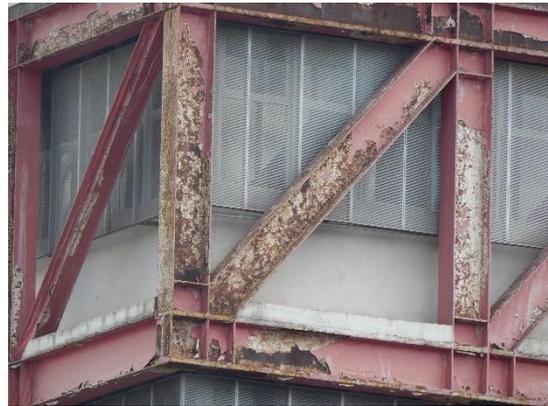
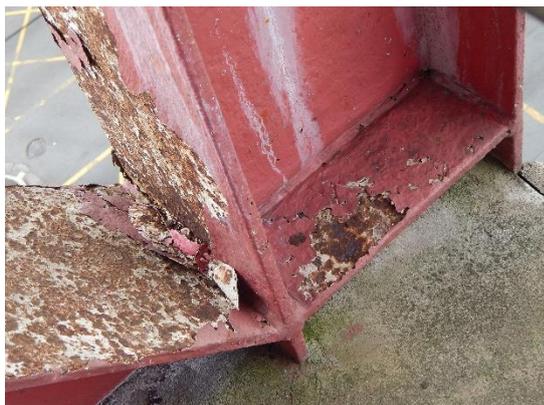
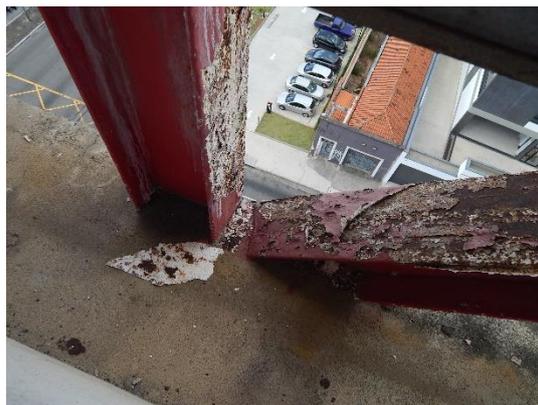
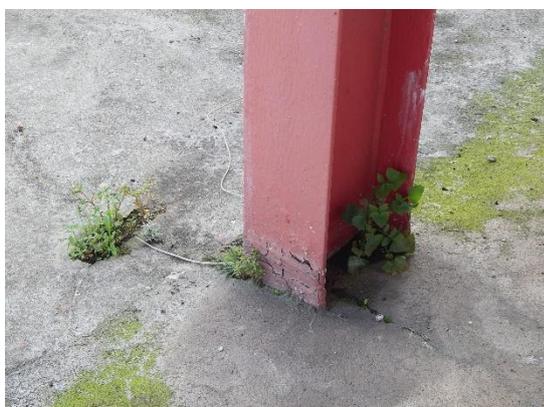
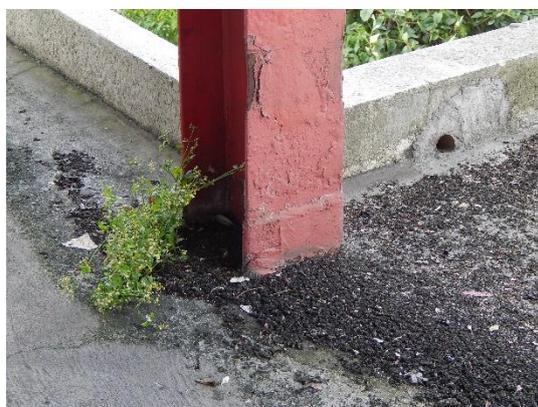
Foto 04 – Corrosão na estrutura. Face leste.

Foto 05 – Corrosão na estrutura. Face leste.

Foto 06 – Corrosão na estrutura. Face leste.

Foto 07 – Corrosão na estrutura. Face leste.

Foto 08 – Corrosão na estrutura. Face sul/leste.

Foto 09 – Corrosão na estrutura. Face sul/leste.

Foto 10 – Corrosão na estrutura. Face leste.

Foto 11 – Corrosão na estrutura. Face sul.

Foto 12 – Estrutura com corrosão. Face norte.

Foto 13 – Estrutura com corrosão. Face norte.

Foto 14 – Estrutura com corrosão. Face norte/oeste.

Foto 15 – Estrutura com corrosão. Face oeste.

Foto 16 – Estrutura com corrosão. Face oeste.

Foto 17 – Estrutura com corrosão. Face norte/oeste.

Foto 18 – Estrutura com corrosão. Face leste.

Foto 19 – Estrutura com corrosão. Face leste.

Foto 20 – Estrutura com corrosão. Face leste.

Foto 21 – Estrutura com corrosão. Face leste.

Elementos da estrutura em aço apresentam corrosão com conseqüente perda da camada de proteção a incêndio por pintura intumescente

CRÍTICO

As estruturas em aço da unidade Fatec Tatuapé apresentam corrosão acentuada em vários pontos, mas que ainda não compromete as condições seguras de estabilidade.

Por outro lado, a corrosão e o desgaste, da pintura de acabamento evidencia a perda da proteção contra incêndio dos elementos em aço, feita pela tinta intumescente. Tal fato, caracteriza uma condição crítica pois não atende as premissas de projeto quanto as exigências do corpo de bombeiros.

LIMPEZA MECÂNICA CUIDADOSA DOS ELEMENTOS COM CORROSÃO. REPINTURA NA COR ORIGINAL APÓS TRATAMENTO ANTICORROSIVO COM PRIMER A BASE DE ZINCO E PINTURA COM TINTA INTUMESCENTE, CONFORME INSTRUÇÃO S5-04. ADICIONALMENTE, FAZER PROTEÇÃO E IMPERMEABILIZAÇÃO DA LAJE CONFORME INSTRUÇÕES S10-02 E S15-10 DO CATÁLOGO TÉCNICO DA FUNDAÇÃO PARA DESENVOLVIMENTO DA EDUCAÇÃO - FDE.

Assim, intervenção imediata deve ser tomada para sanar esta deficiência.

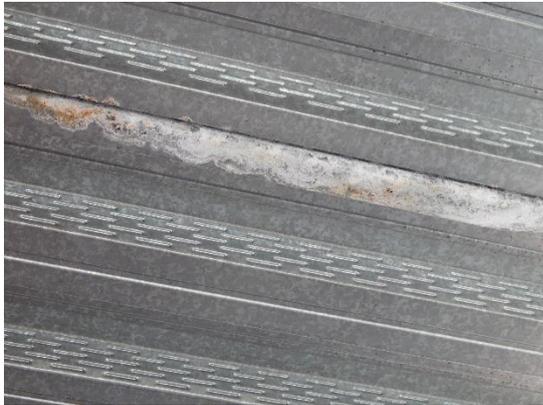
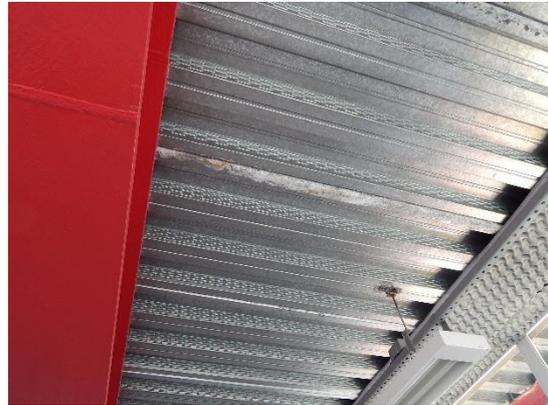
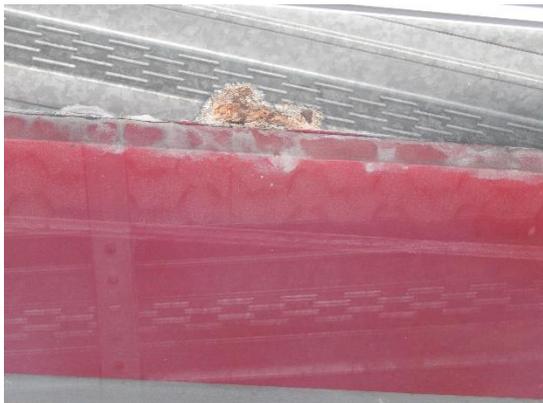
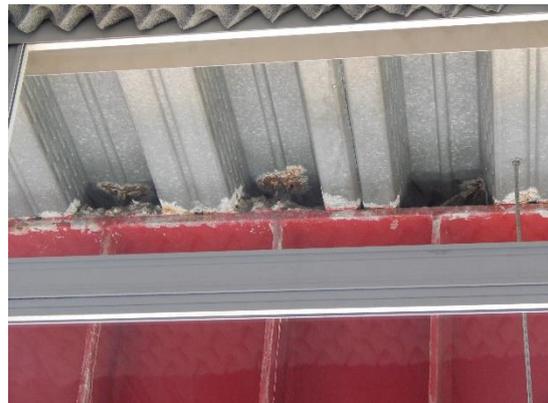
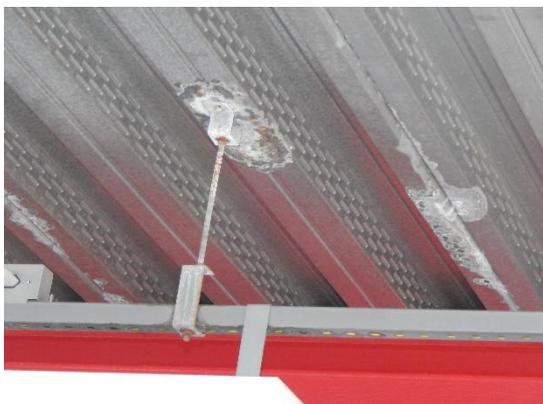
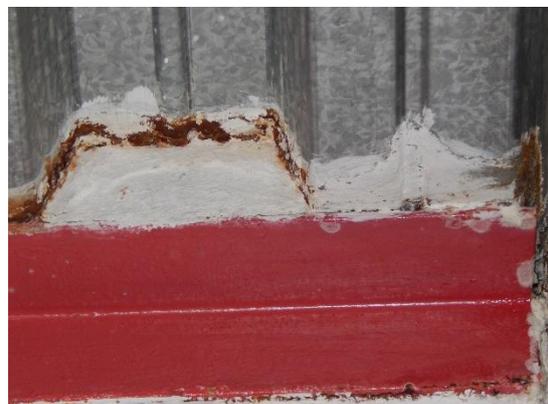
Foto 22 – Chapa piso do steel deck com lixiviação do concreto e início de corrosão.

Foto 23 – Chapa piso do steel deck com lixiviação do concreto e início de corrosão.

Foto 24 – Chapa piso do steel deck com lixiviação do concreto e corrosão.

Foto 25 – Chapa piso do steel deck com lixiviação do concreto e corrosão.

Foto 26 – Chapa piso do steel deck com lixiviação do concreto e corrosão.

Foto 27 – Chapa piso do steel deck com lixiviação do concreto e corrosão.

Chapas em aço do piso steel deck apresentam corrosão

MÉDIO

A calha em concreto e os beirais necessitam de manutenção para evitar infiltração. Algumas chapas em steel deck apresentam pontos de corrosão devido a umidade advinda dos beirais. A infiltração nos beirais também causa a lixiviação presente em alguns pontos das lajes em concreto.

LIMPEZA MECÂNICA CUIDADOSA DOS LOCAIS COM CORROSÃO. REPINTURA NA COR ZINCADA CONFORME INSTRUÇÃO S14-08.

A LIXIVIAÇÃO CONCRETO DAS LAJES INDICA QUE ESTÁ HAVENDO INFILTRAÇÃO DE ÁGUA PELA PARTE EXPOSTA AO TEMPO. FAZER LIMPEZA NAS LAJES DOS BEIRAIS, NIVELAMENTO ONDE HOUVER EMPOÇAMENTO E IMPERMEABILIZAÇÃO, CONFORME INSTRUÇÕES S10-02 E S15-10.

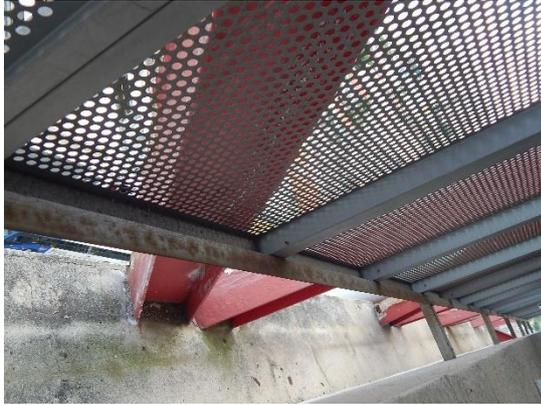
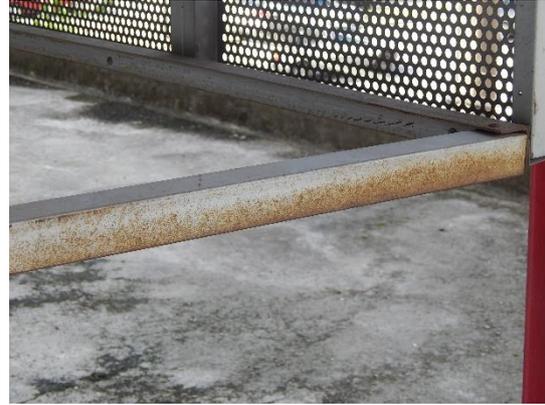
Foto 28 – Suporte estrutural da chapa perfurada (brise) com oxidação.

Foto 29 – Suporte estrutural da chapa perfurada (brise) com oxidação.

Suporte estrutural e chapa perfurada (brise) com oxidação.

Grau de Criticidade:
MÍNIMO

Os brises e os seus elementos estruturais apresentam oxidação que pode ser corrigida quando da manutenção da estrutura de aço.

LIMPEZA MECÂNICA CUIDADOSA DOS LOCAIS COM CORROSÃO. REPINTURA NA COR ZINCADA CONFORME INSTRUÇÃO S14-08.

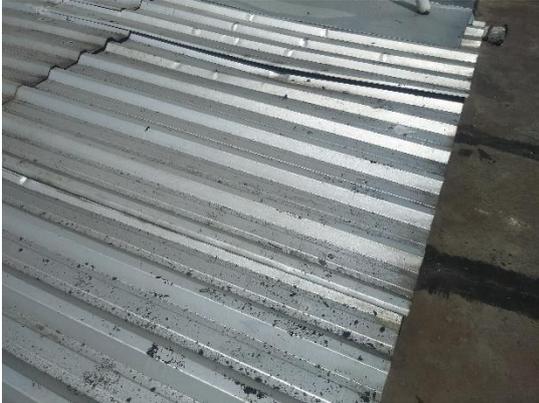
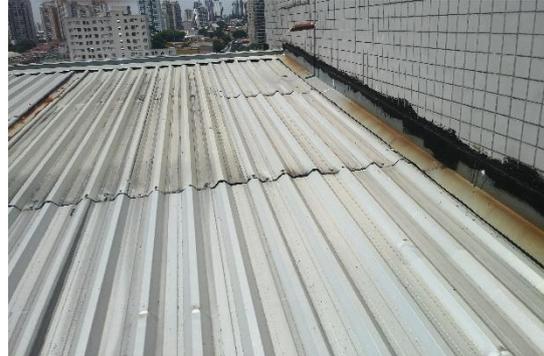
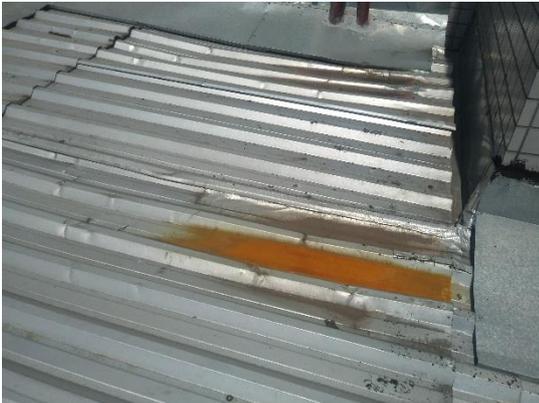
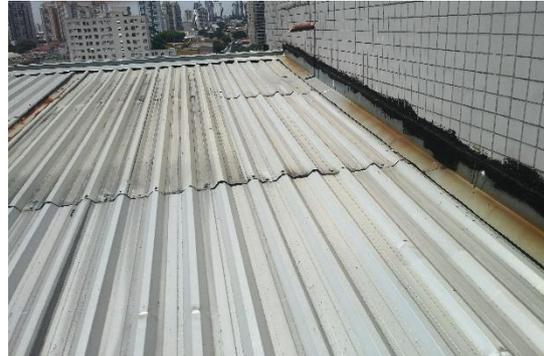
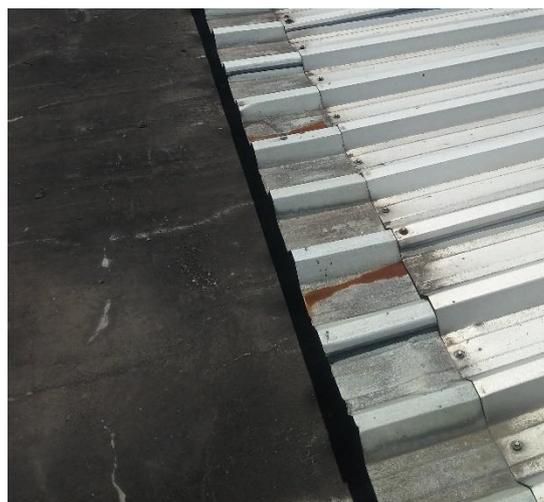
Foto 30 – Telhas amassadas.

Foto 31 – Telhas e rufos com pintura de proteção desgastada.

Foto 32 – Telhas e rufos amassados e com pintura de proteção desgastada.

Foto 33 – Telhas e rufos com pintura de proteção desgastada.

Foto 34 – Telhas amassados e com pintura de proteção desgastada. Calha em concreto precisando de impermeabilização.

Telhas da cobertura com oxidação e amassamento.
Calha em concreto com impermeabilização desgastada.

MÍNIMO

As telhas e rufos apresentam amassamento e oxidação. Além disto, as telhas estão fora das especificações de projeto. Assim, deve-se trocar as telhas e rufos de todo telhado. Alterar o sentido da água de parte do telhado responsável pela umidade em paredes no 8º andar.

AS TELHAS DA COBERTURA ESTÃO FORA DAS ESPECIFICAÇÕES DO CATÁLOGO TÉCNICO DO FDE (FUNDAÇÃO PARA O DESENVOLVIMENTO DA EDUCAÇÃO) E DO PROJETO ARQUITETÔNICO. A COBERTURA DEVE SER TOTALMENTE REFEITA COM A SUBSTITUIÇÃO DAS TELHAS ATENDENDO INSTRUÇÃO S8-23. RUFOS E PINGADEIRAS DEVEM SER SUBSTITUÍDOS. OS ELEMENTOS ESTRUTURAIS DA COBERTURA DEVEM SER REAPROVEITADOS. NECESSITANDO DE REPINTURA, SEGUIR INSTRUÇÃO S14-08.

EXISTE UM TRECHO PRÓXIMO A CASA DE MÁQUINAS QUE DEVE SER ALTERADO O SENTIDO DA QUEDA CONFORME INDICA A FIGURA 01.

EM TODOS ESTES PROCEDIMENTOS SEGUIR AS INSTRUÇÕES BÁSICAS DO PROJETO ARQUITETÔNICO, FOLHA 15 ARQUITETURA-COBERTURA.

A CALHA EM CONCRETO ESTÁ COM A IMPERMEABILIZAÇÃO DESGASTADA. REFAZER A IMPERMEABILIZAÇÃO CONFORME INSTRUÇÕES S10-02 E S10-15.

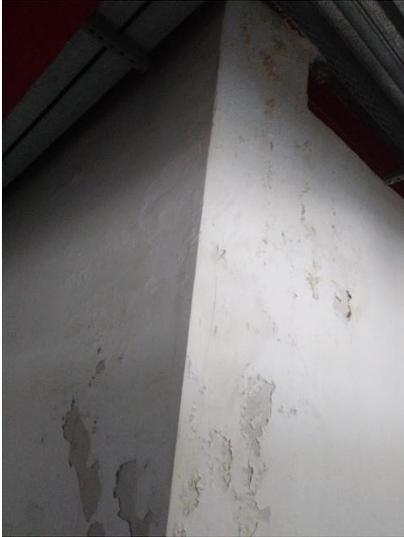
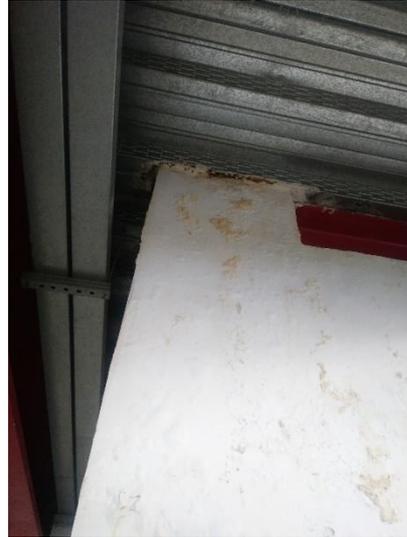
Foto 35 – Parede com umidade. Caixa elevador – 8º andar.

Foto 36 – Parede com umidade. Caixa elevador – 8º andar.

Umidade na parede da caixa do elevador no 8º andar.

MÍNIMO

UMA PARTE DA COBERTURA LANÇA AGUÁ EM UM RUFO SITUADO SOBRE ESTA PAREDE, MAS O MESMO NÃO CONSEGUE ATENDER A VAZÃO COM CHUVA INTENSA.

MODIFICAR A POSIÇÃO DA ÁGUA DO TELHADO NO TRECHO MOSTRADO NA FIGURA 01, LANÇANDO ÁGUA DIRETAMENTE SOBRE AS TELHAS E NÃO MAIS EM UM RUFO COMO ATUALMENTE. REFAZER A PINTURA CONFORME INSTRUÇÃO S14-06.

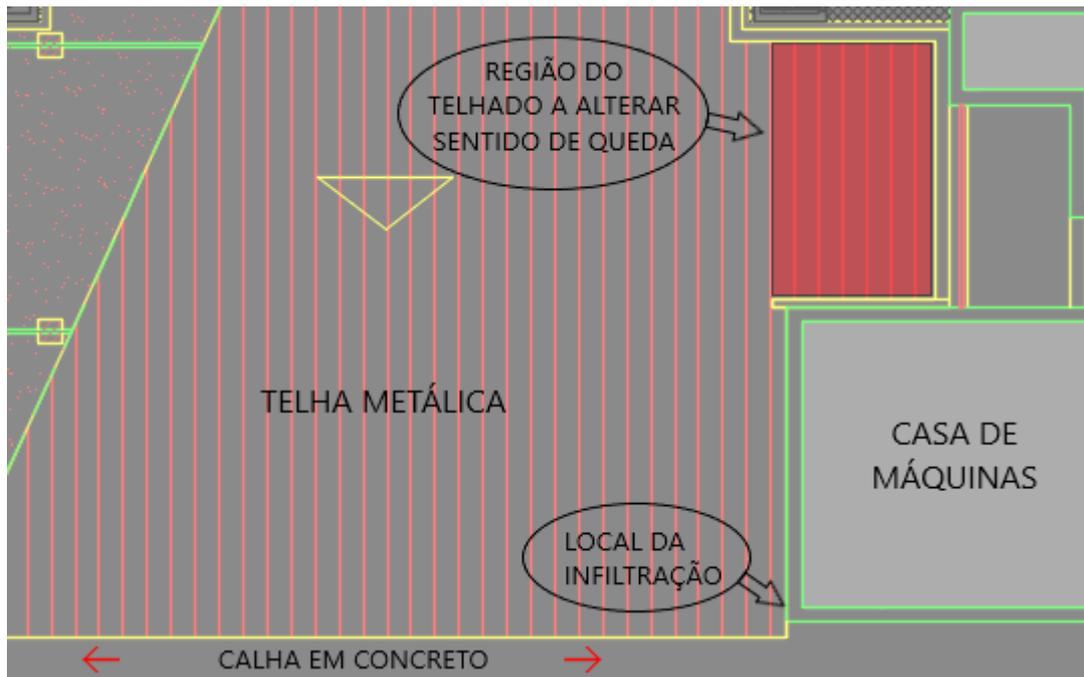
Figura 01 – Indicativo de local da infiltração e região de mudança de queda do telhado.
Ver Folha 15 ARQUITETURA - COBERTURA em anexo.

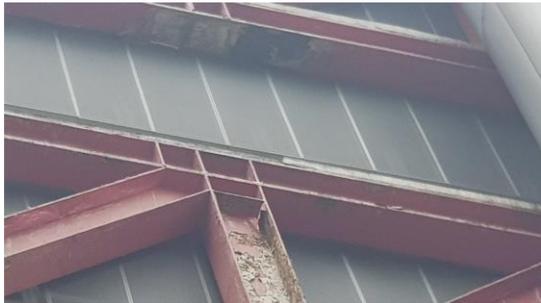
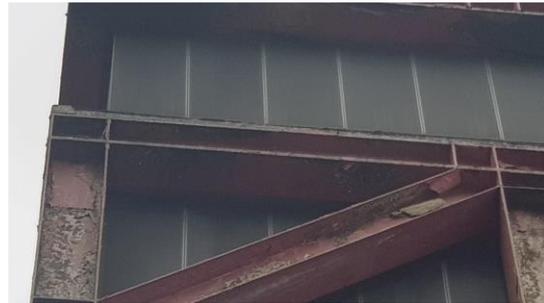
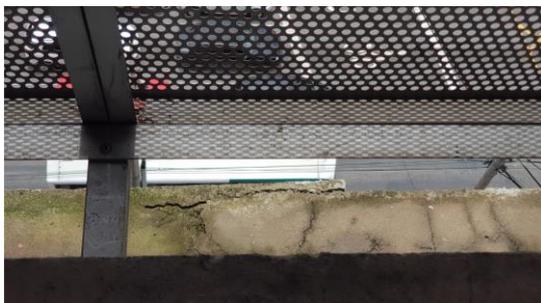
A unidade comunicou que ocorreu desprendimento em alguns pontos do reboco de acabamento de topo de laje.

Foto 37 – Laje sem acabamento de topo no 7º andar. Foto tirada pela unidade Tatuapé.

Foto 38 – Laje sem acabamento de topo no 7º andar. Foto tirada pela unidade Tatuapé.

Foto 39 – Laje com acabamento de topo desprendido. Foto tirada pela unidade Tatuapé.

Desprendimento da massa de acabamento no topo de laje.

MÉDIO

*RETIRADA DA MASSA DE ACABAMENTO DE TOPO DE LAJE EM TODOS OS ANDARES.
COLOCAÇÃO DE PERFIL METÁLICO DE ACABAMENTO E REFAZIMENTO DA MASSA NOS LOCAIS.
SEGUIR INSTRUÇÃO S11.09 e ANEXO A.*

Ocorreu desprendimento, em alguns pontos, da massa de acabamento de topo de laje. Recomenda-se a colocação de perfil metálico de acabamento no topo das lajes.^(*)

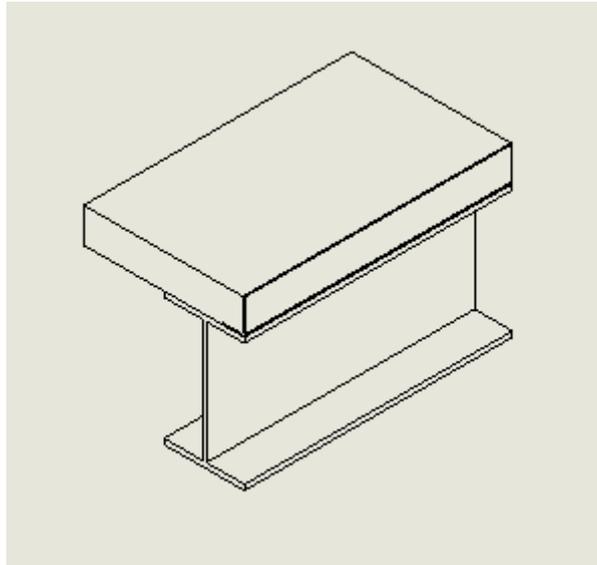
Figura 02 – Perspectiva da laje sobre o perfil estrutural. Sem escala.

Após remoção da massa de acabamento do topo de laje de todas as lajes, instalar perfil de acabamento em aço de chapa dobrada a frio com dimensões e solda conforme desenho.

Obedecer às INSTRUÇÕES S5.01, S14.09 e S14.18.

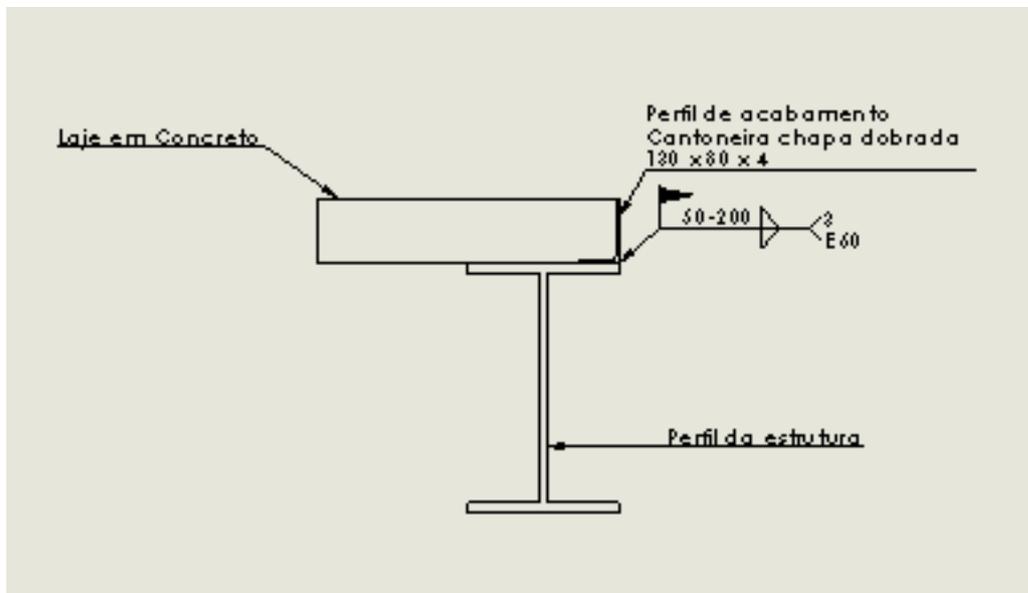
Figura 03 – Detalhe do perfil de acabamento de topo de laje. Sem escala.
