*Relatório de pesquisa cromática*

***ETEC José Martimiano***  
***parte 01 - fachadas e área externa***

*R. Tamandaré, 520 - Campos Elísios, Ribeirão Preto - SP*

*Setembro de 2022*

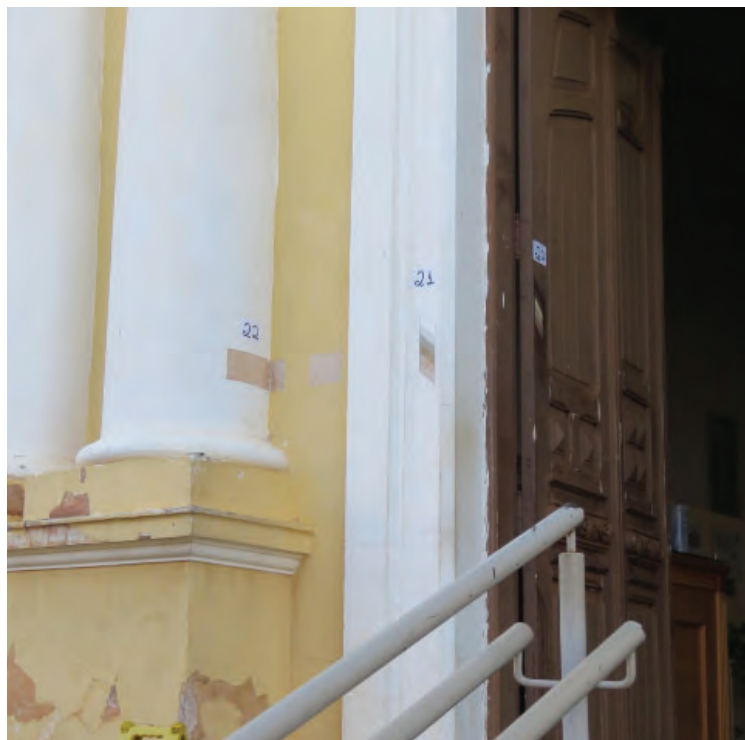
Reiterando, na prospecção 21, estratigráfica realizada em parede “lisa” da fachada do edifício, identificamos a seguinte tonalidade na primeira camada de pintura:

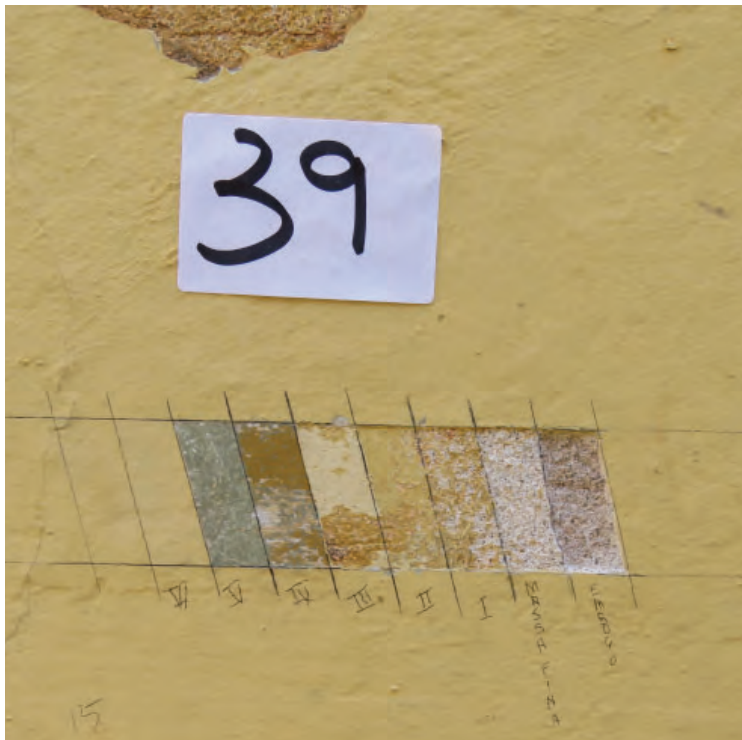
Reiterando, na prospecção 39, estratigráfica realizada em parede “lisa” da fachada do edifício, identificamos a seguinte tonalidade na primeira camada de pintura:

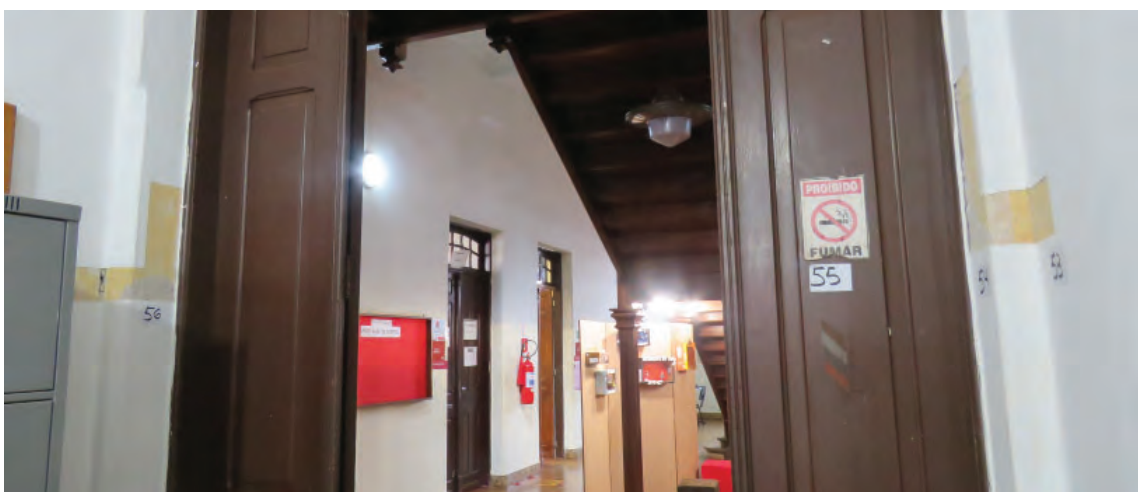
Cabe mencionar que nas prospecções 53 e 56, identificamos paredes em que a tonalidade “padrão” da fachada não foi identificada na primeira camada. Juntamente com outros indícios, acreditamos que estas paredes não sejam originais. Conforme fotografias:

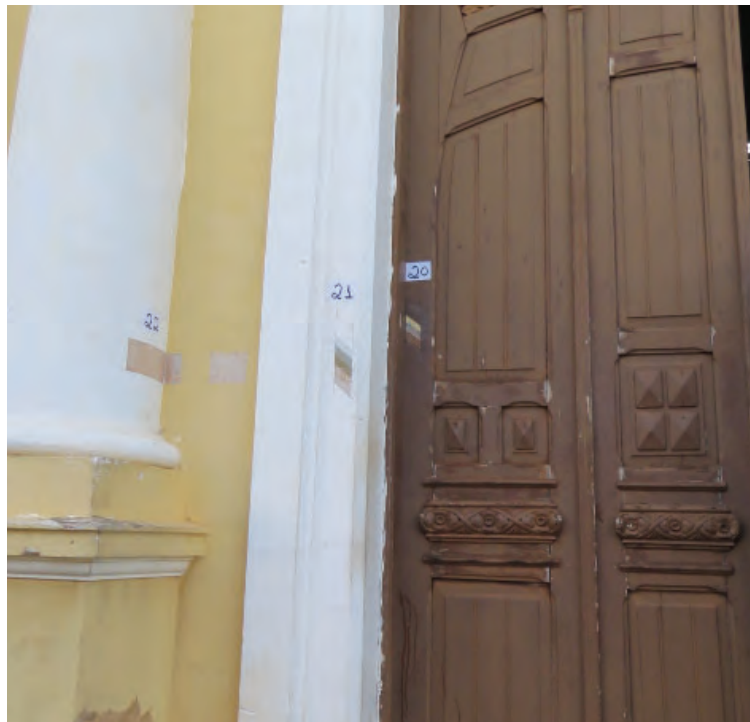
Na prospecção 20, realizada na porta principal, na fachada frontal, identificamos a seguinte tonalidade na primeira camada de pintura:

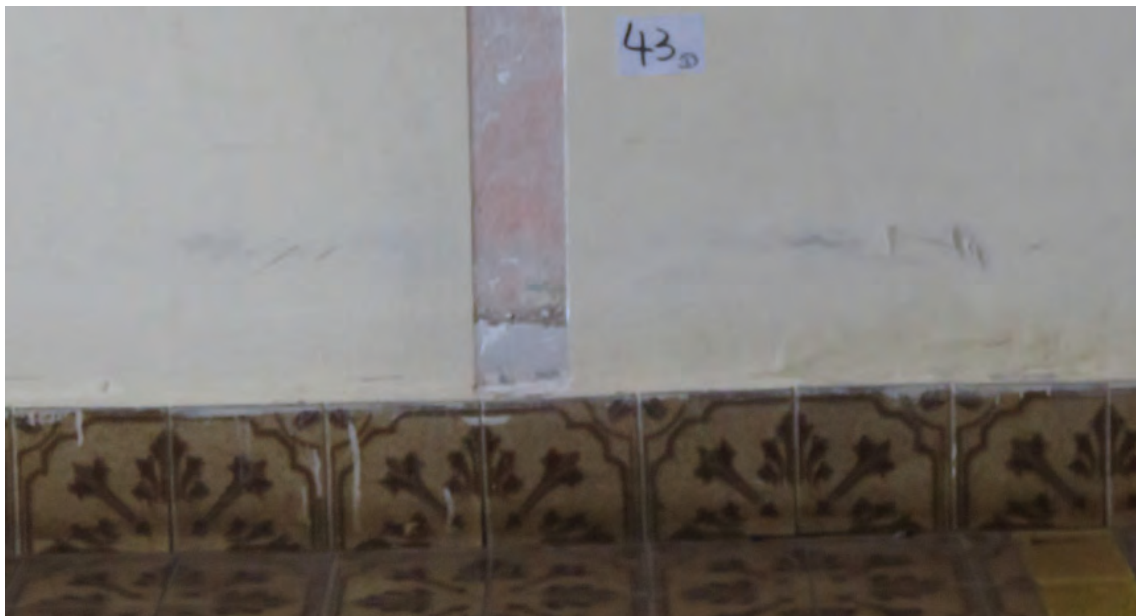
Na prospecção 43D, constatamos indícios de que no nível térreo do hall de entrada, o piso e o rodapé não são originais.

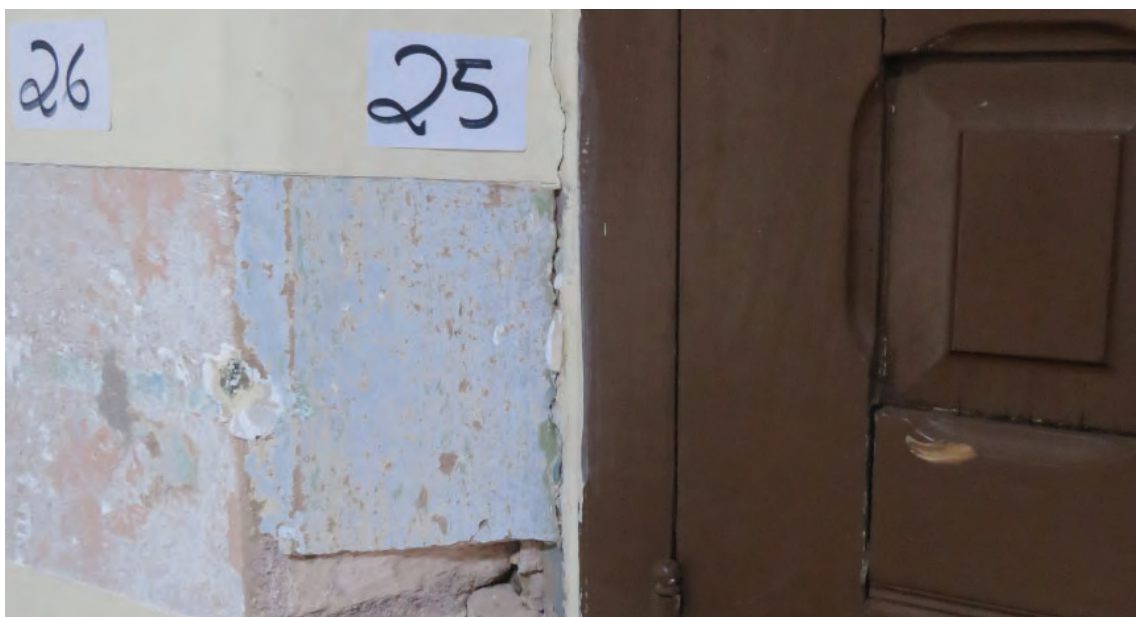
Na prospecção 25 identificamos intervenção posterior junto à porta de entrada do edifício:

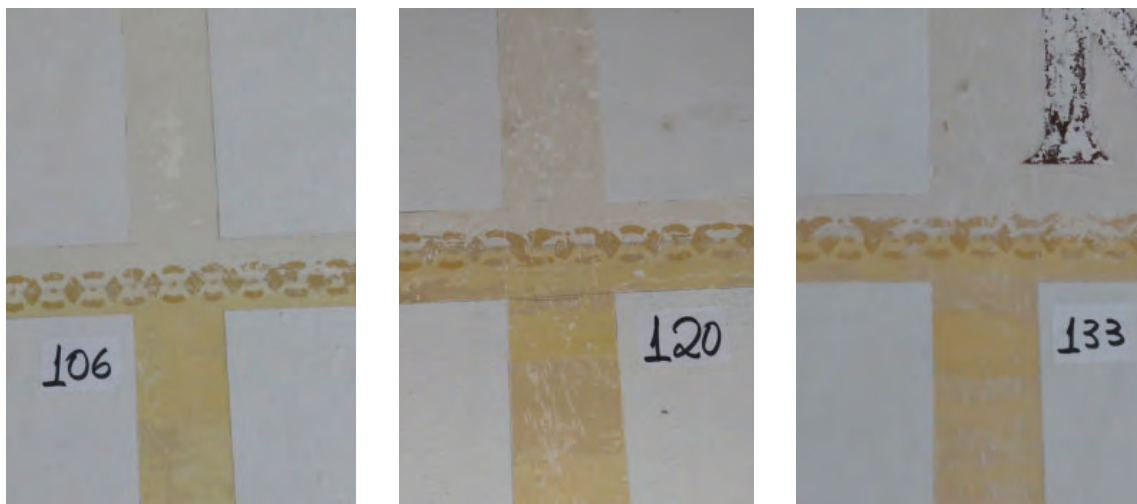
Nas prospecções 106, 120 e 133, identificamos a decoração pictórica de padrão mais antigo, sobre a primeira camada de pintura acima do fundo, nas paredes das diferentes salas que compõem o “Salão 01”

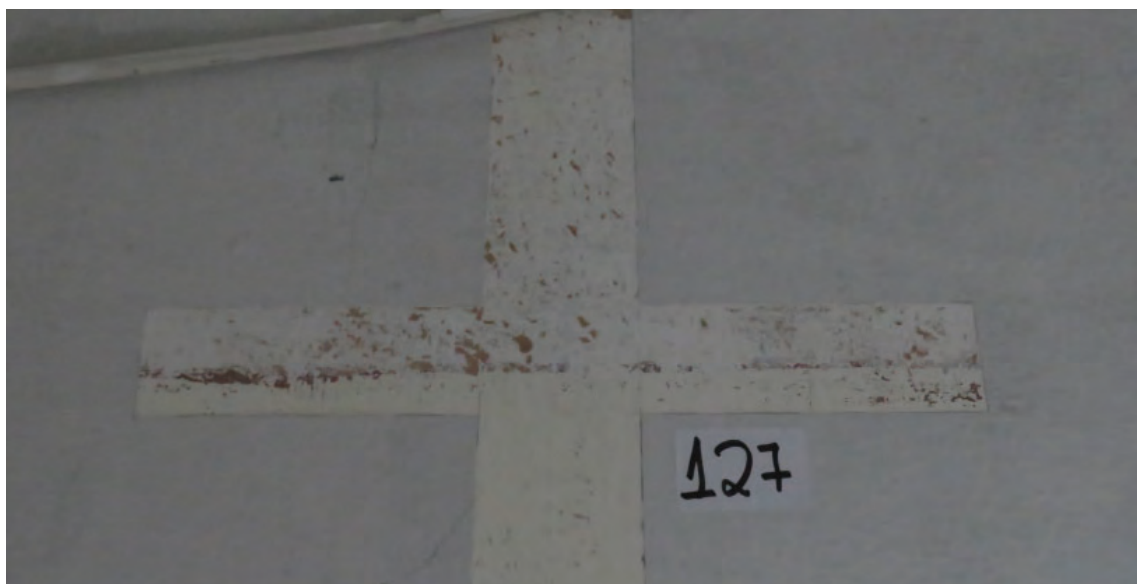
Também na prospecção 127 identificamos vestígios de alguma decoração, mas não foi possível distinguir do que se trata:

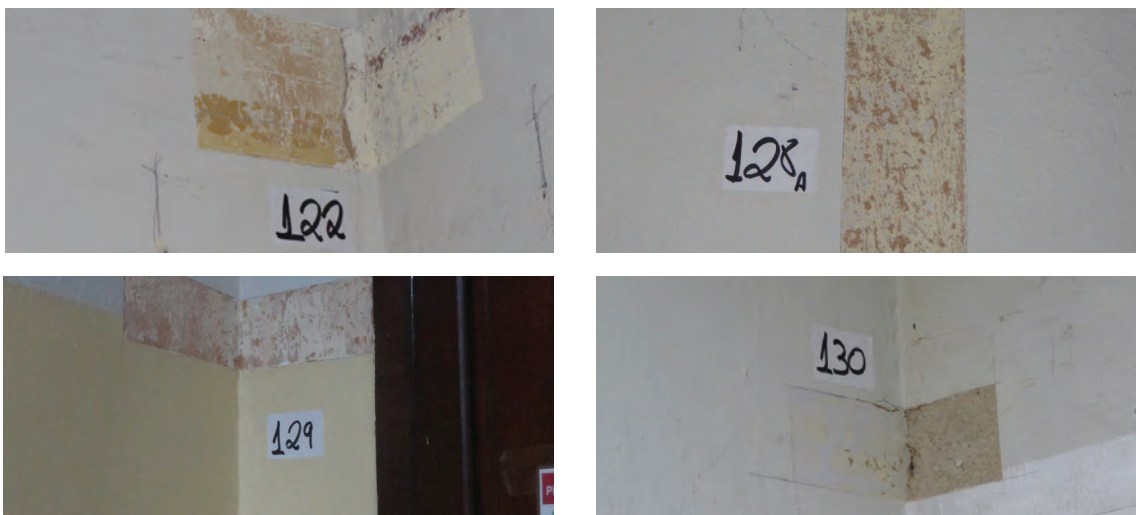
As prospecções 122, 128, 129 e 130 revelam sinais bastante evidentes de que estas paredes são posteriores.

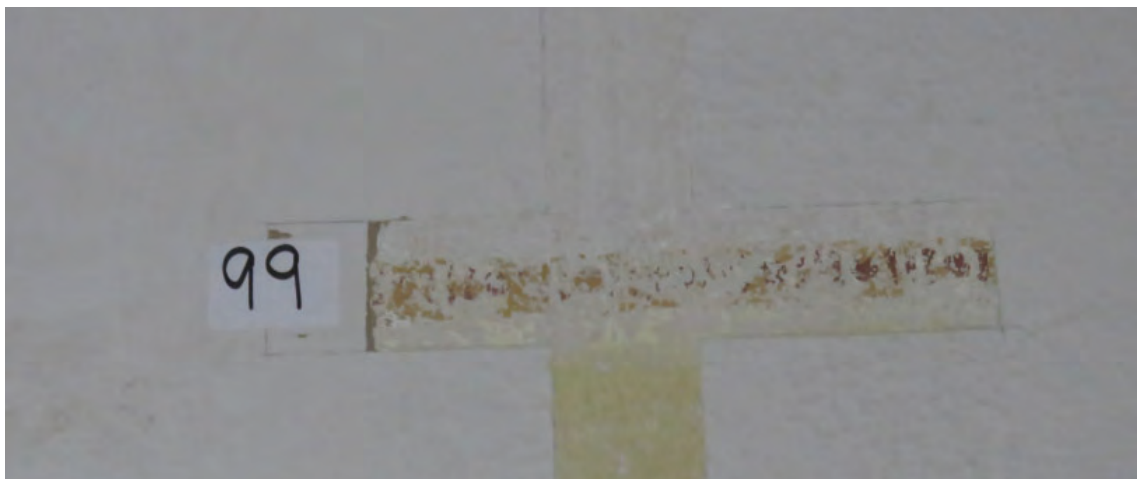
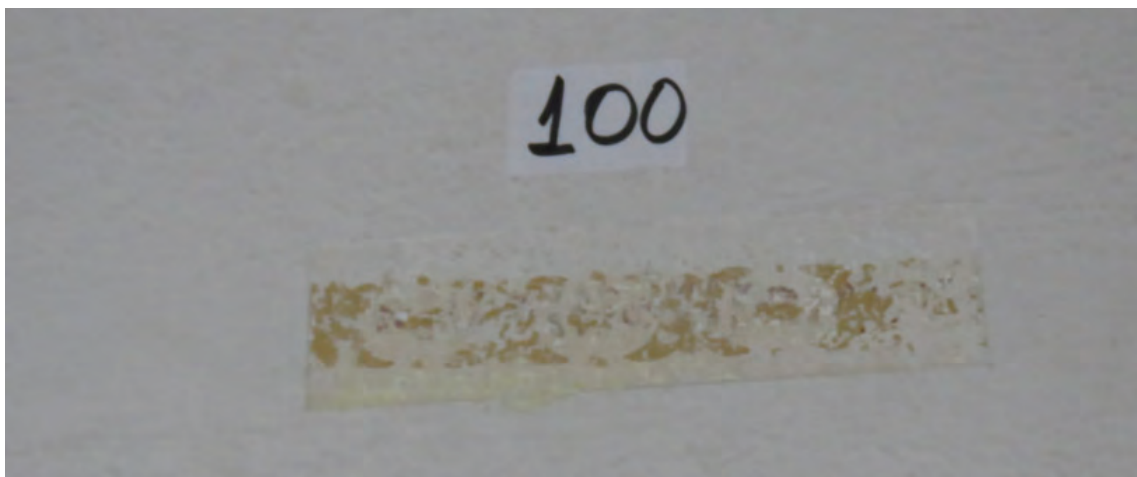
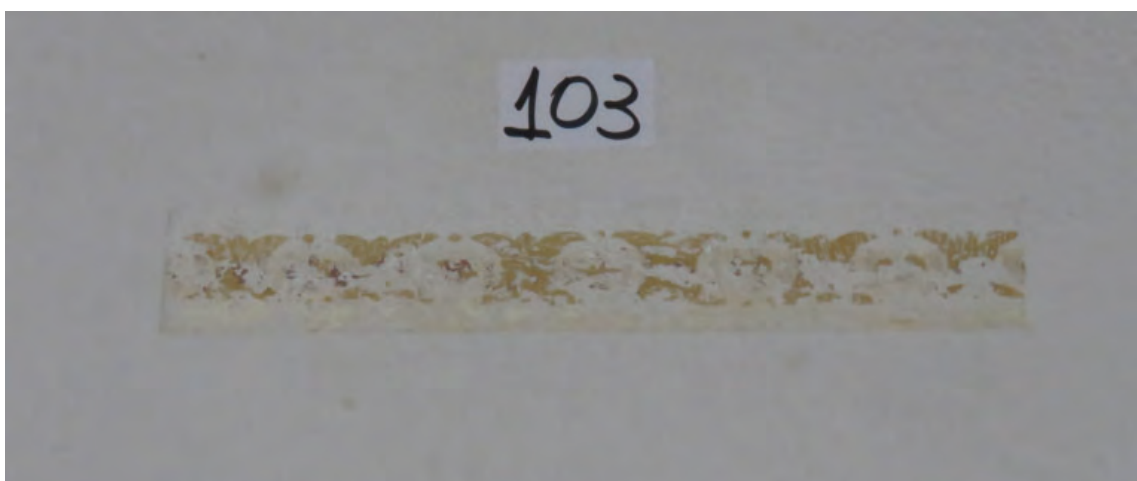
Nas prospecções 99, 100 e 103, identificamos vestígios da decorações pictóricas (possivelmente da primeira e segunda decorações) sobrepostas, nas paredes deste ambiente.

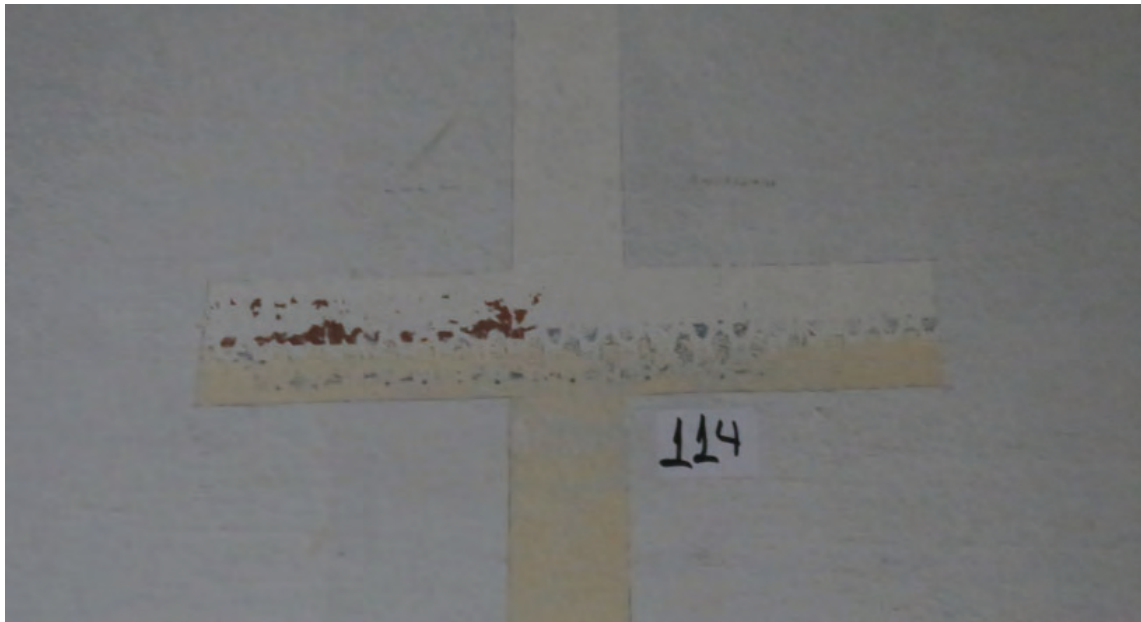
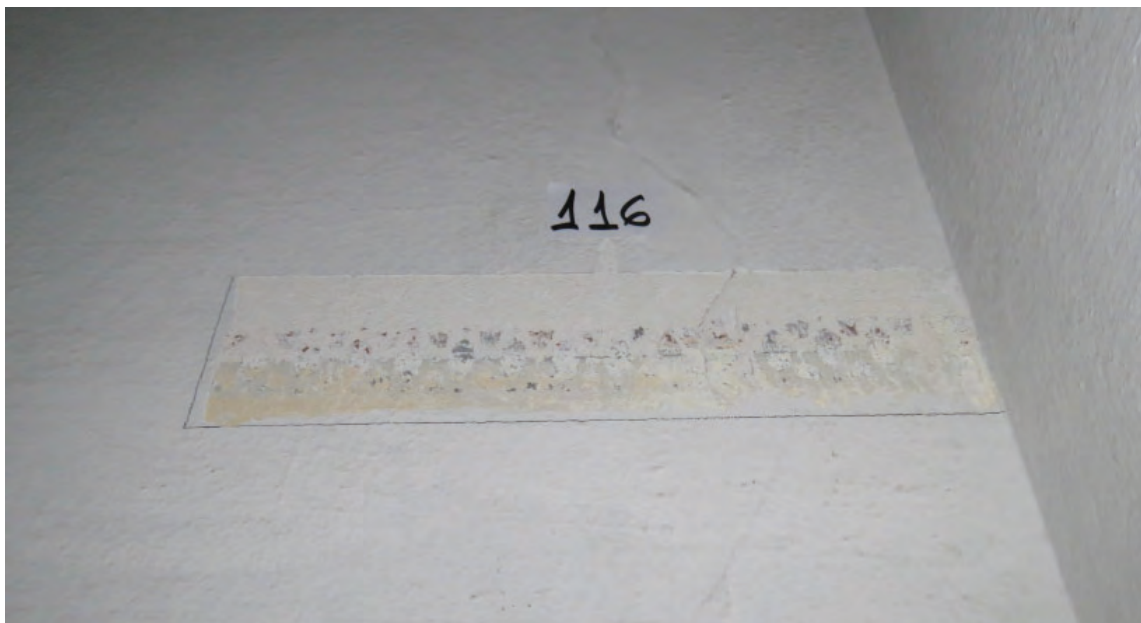
Nas prospecções 114 e 116, identificamos vestígios superficiais de três decorações sobrepostas nas paredes desta sala. Neste caso não foi possível recuperar os desenhos.

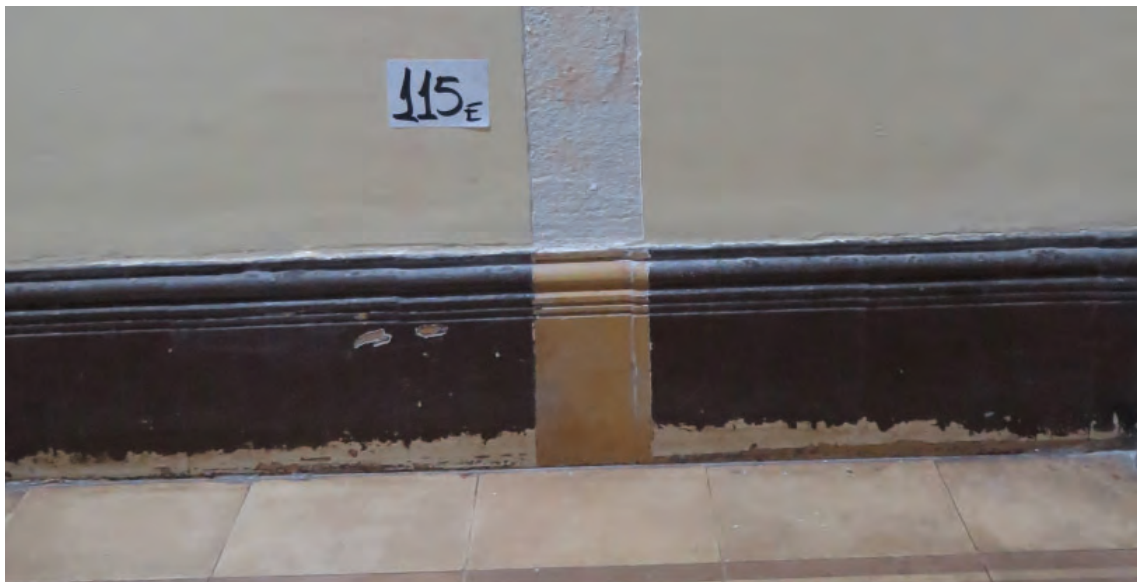
A prospecção 115E destaca que o rodapé deste ambiente é em ladrilho hidráulico de tonalidade amarela, e é possivelmente original, pois não possui sinais de intervenção.

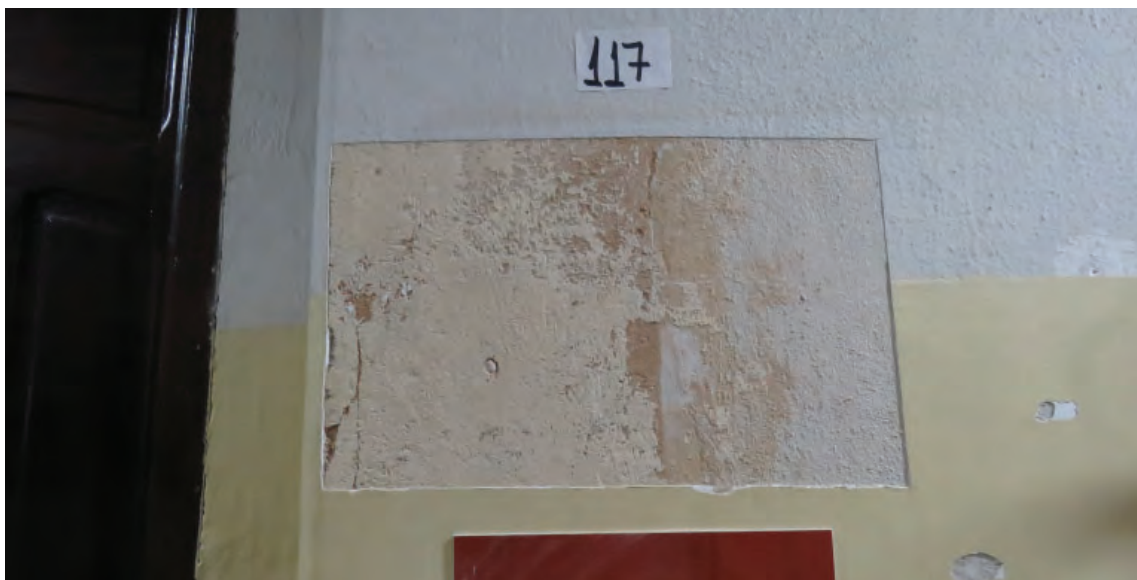
Na prospecção 117 identificamos mais vestígios de que o vão que separa as duas partes deste corredor é fruto de intervenção posterior.

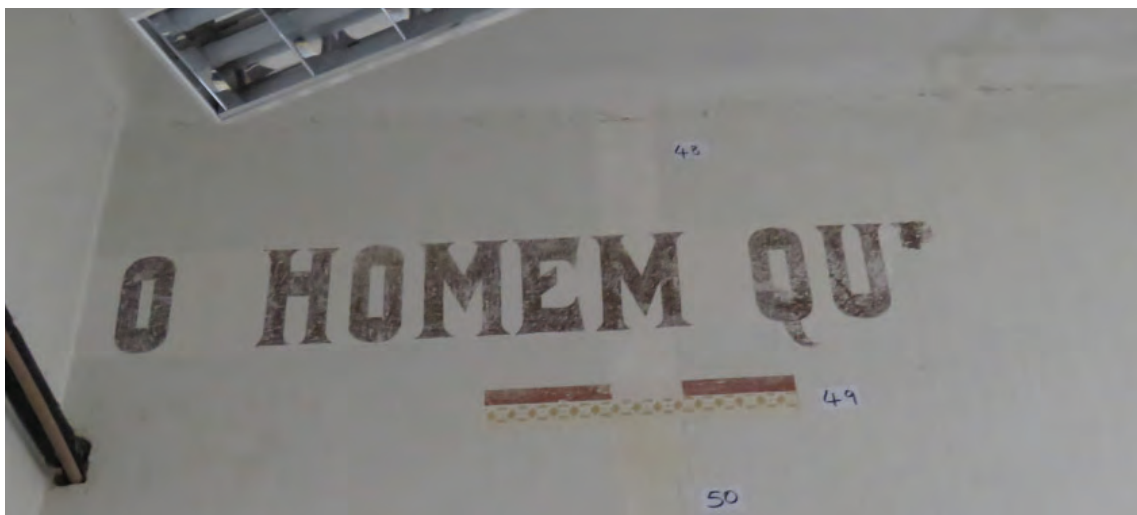
Na prospeção 48 exibimos alguns detalhes do letreiro presente no rodapés desta sala.

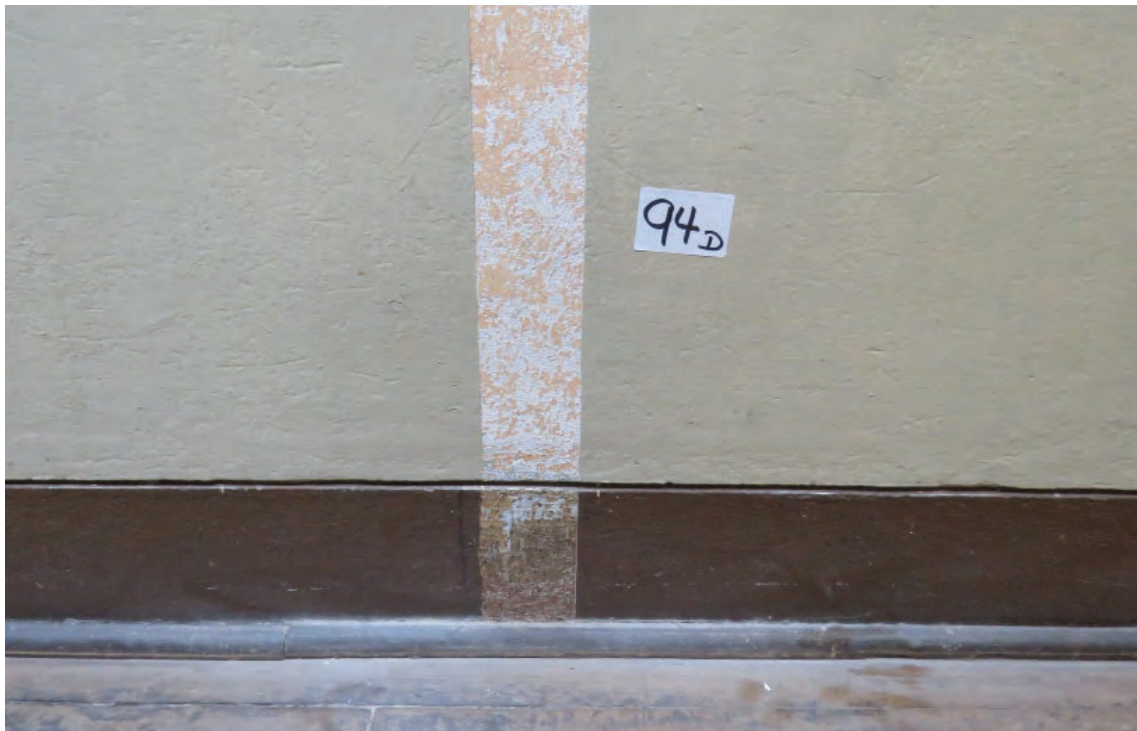
A prospeção 94D explora as características do rodapé desta sala. Este possui 20cm de altura e é constituído em argamassa de tonalidade diferente da utilizada na parede, com um pequeno friso entre as duas.

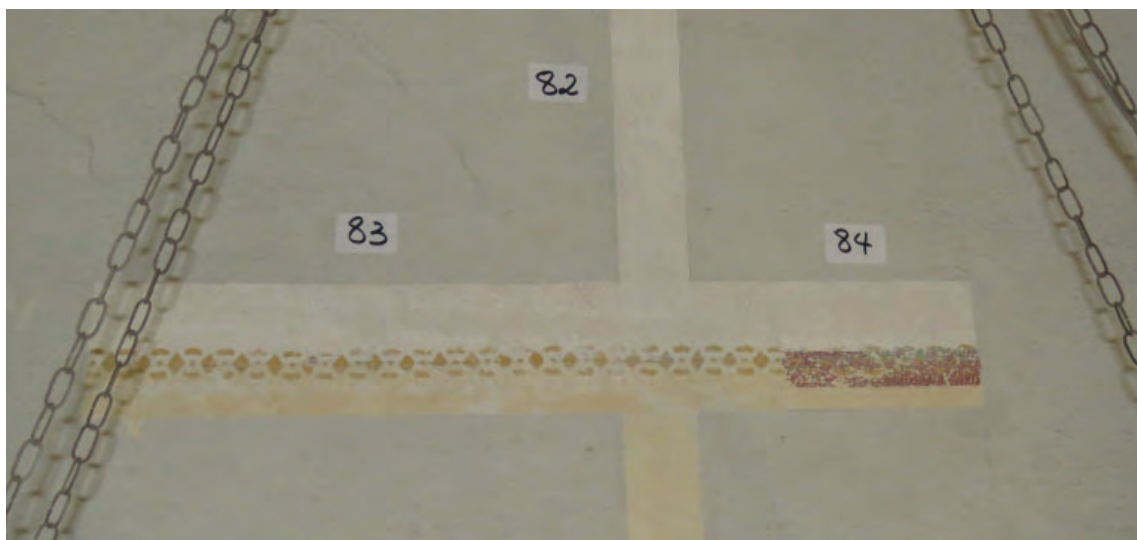
Na prospecção 83, identificamos vestígios da decoração pictórica de padrão mais antigo, sobre a segunda camada de pintura, nas paredes deste ambiente.

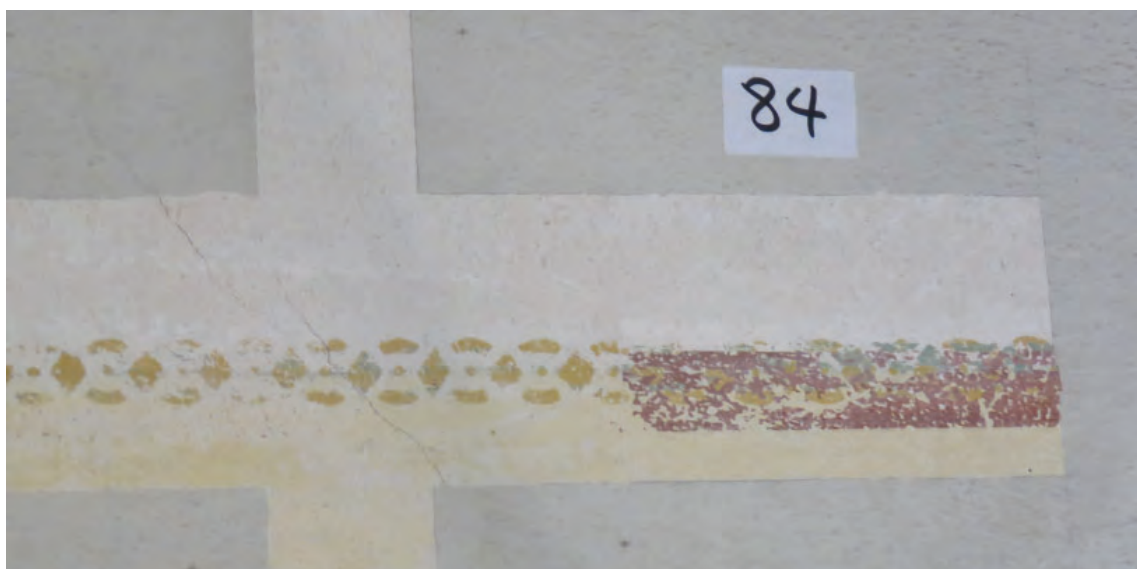
Já na prospecção 84, identificamos vestígios de três decorações sobrepostas, cada uma delas condizentes com os padrões da 1ª, 2ª e 3ª pinturas decorativas encontradas em diversas partes do edifício.
