ETEC-074-JOSÉ MARTIMIANO DA SILVA

SDE- SECRETARIA DE DESENVOLVIMENTO ECONÔMICO
 MEMORIAL DE RESTAURO
 REVISÃO 00

SDE_65_2021_ARQ_01-01_MR_PE_R00

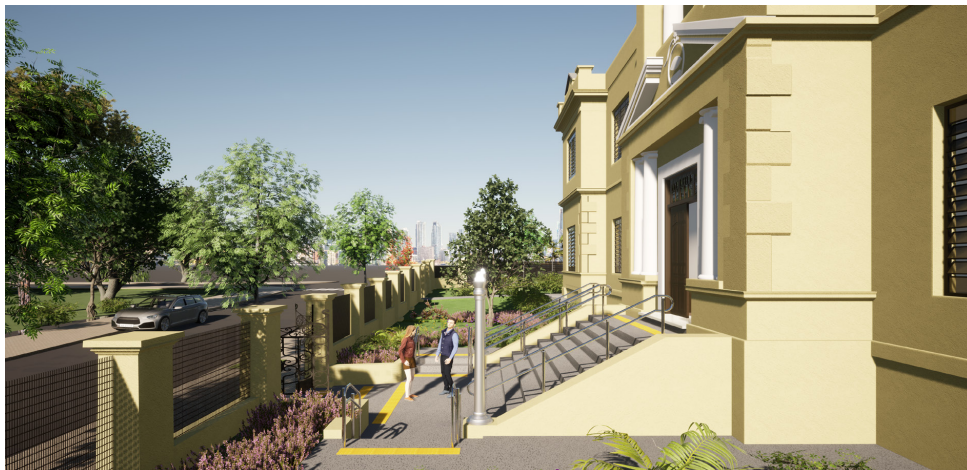
- Recomposição das colunas da fachada principal conforme desenho original e aplicação de pintura com tinta látex acrílico nas cores originais, conforme relatório da Pesquisa Cromática.

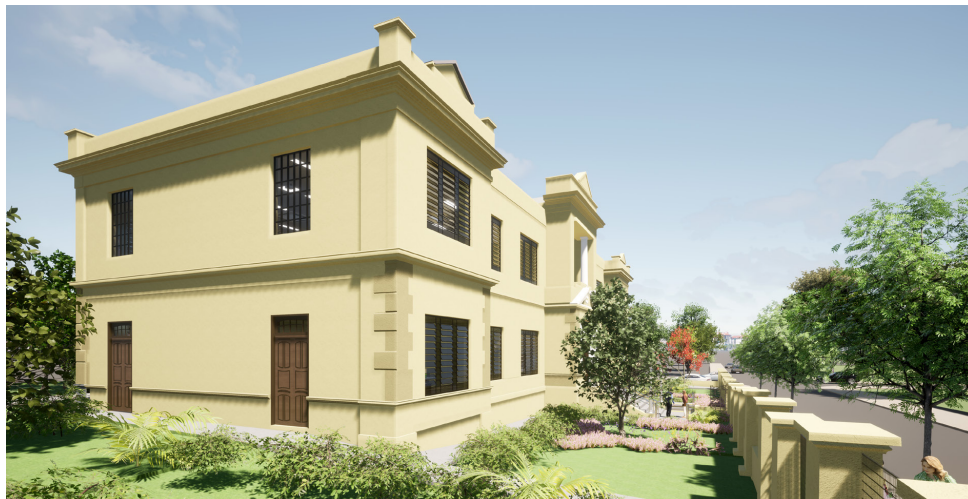
- A aplicação do impermeabilizante protetor à base de argamassa polimérica deverá ser executada nas cimalthas dos muros na divisa com a Rua Tamandaré.

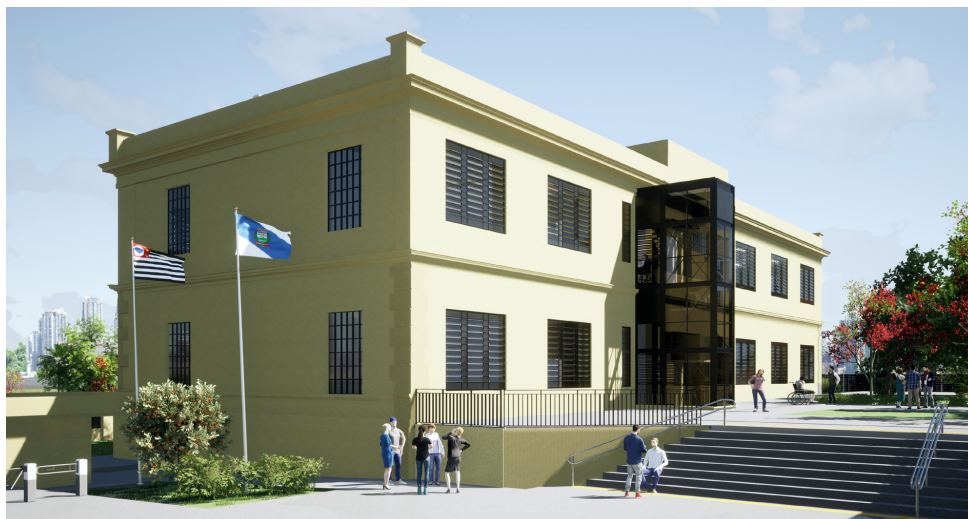
- A restauração e conservação deverá abranger os serviços: limpeza; obturação de pequenas perfurações, lascas causadas pelo desgaste do uso e pequenas quebras causadas por choque mecânico; execução de próteses com a reposição das partes faltantes em peças de basalto com coloração e textura iguais dos originais, conforme procedimentos a seguir.

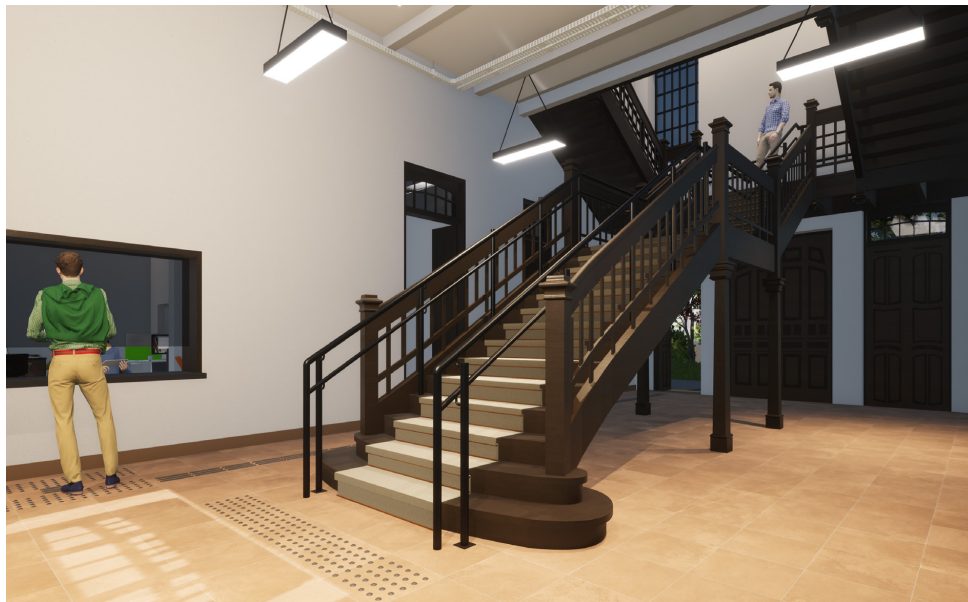
- Após a conclusão dos serviços de vitrificação e polimento aplicar hidrofugante impermeabilizante, com as características:

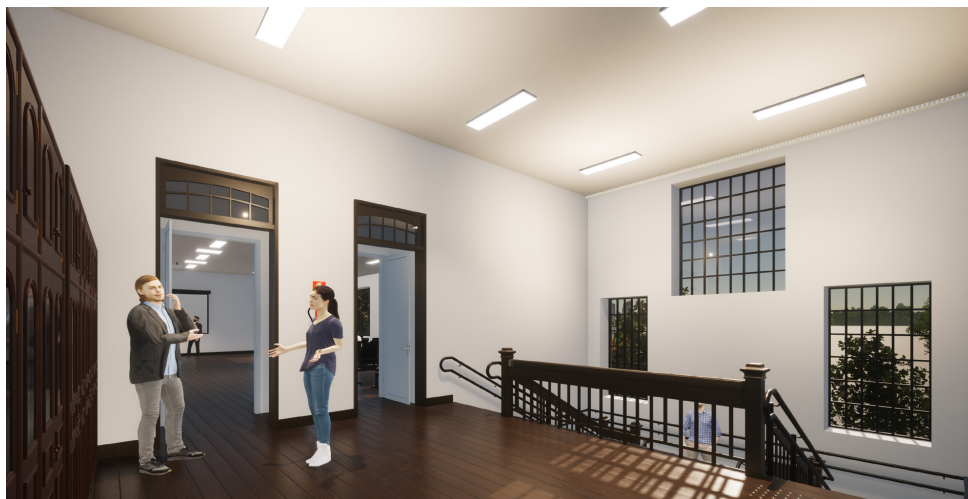
- Serviços de recomposição do desenho original e manutenção (calafetação, aplicação de verniz, etc.). Caso haja a necessidade de complementação, as partes enxertadas deverão manter a coloração da madeira primitiva.

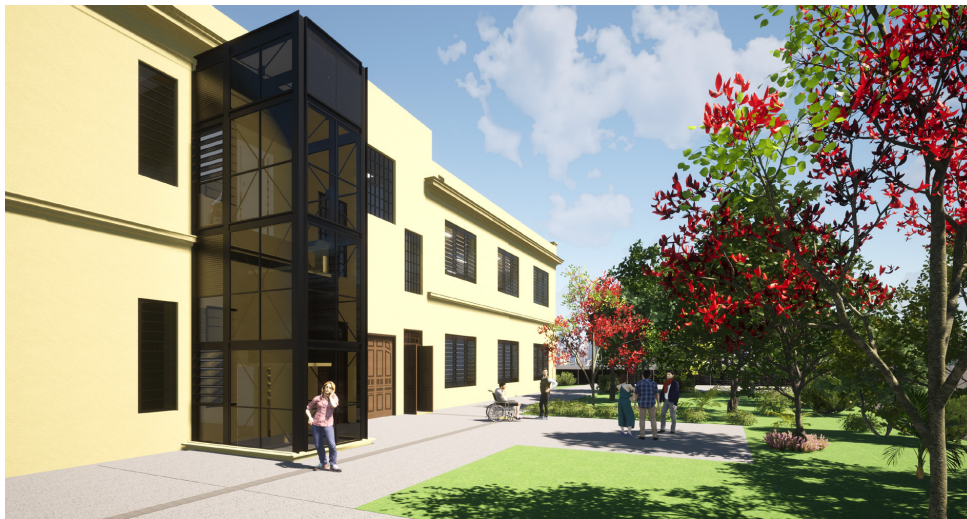
- Serviços de manutenção e recomposição nos trechos danificados do estuque e/ou com cortes; e,

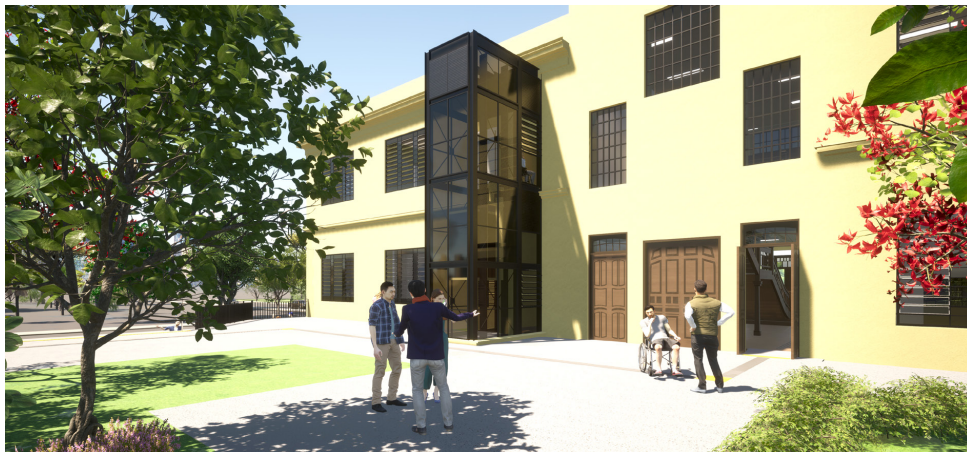
- Será construído elevador na área externa, visando não necessitar de intervenções estruturais no edifício histórico (abertura na laje de concreto e reforço estrutural). Foi locado na fachada posterior a fim de não prejudicar visualmente a fachada principal e no local que atende melhor internamente a distribuição do programa. Sua estrutura será metálica, com pintura esmalte sintético cor preto fosco, com fechamentos de vidro e venezianas metálicas.
