*Relatório de pesquisa cromática*

***ETEC José Martimiano***  
***parte 01 - fachadas e área externa***

*R. Tamandaré, 520 - Campos Elísios, Ribeirão Preto - SP*

*Setembro de 2022*

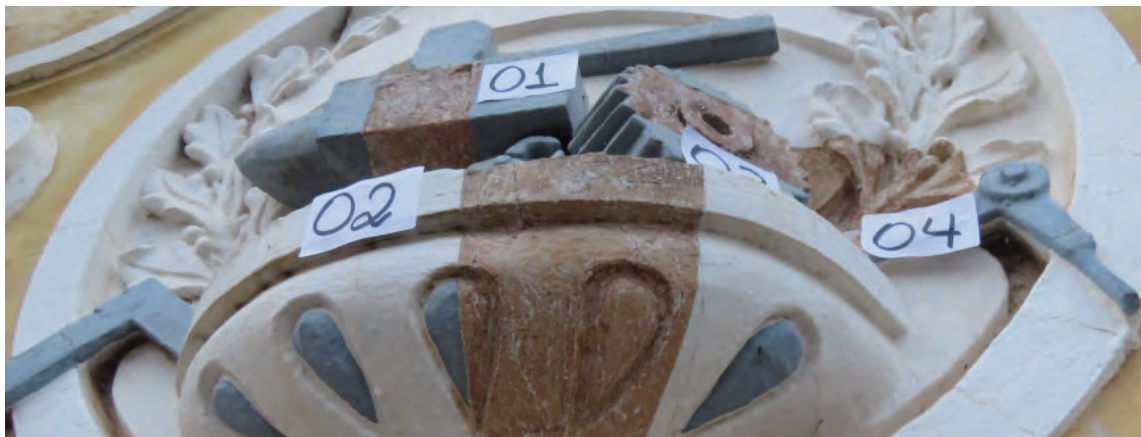
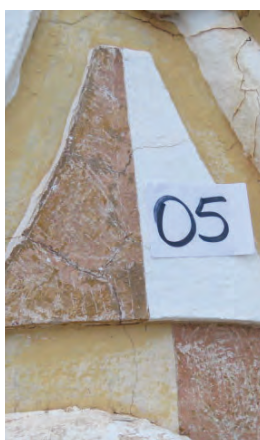
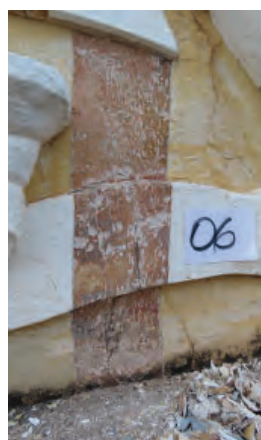
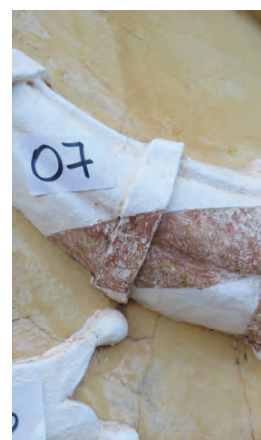
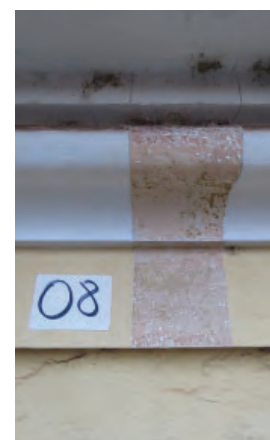
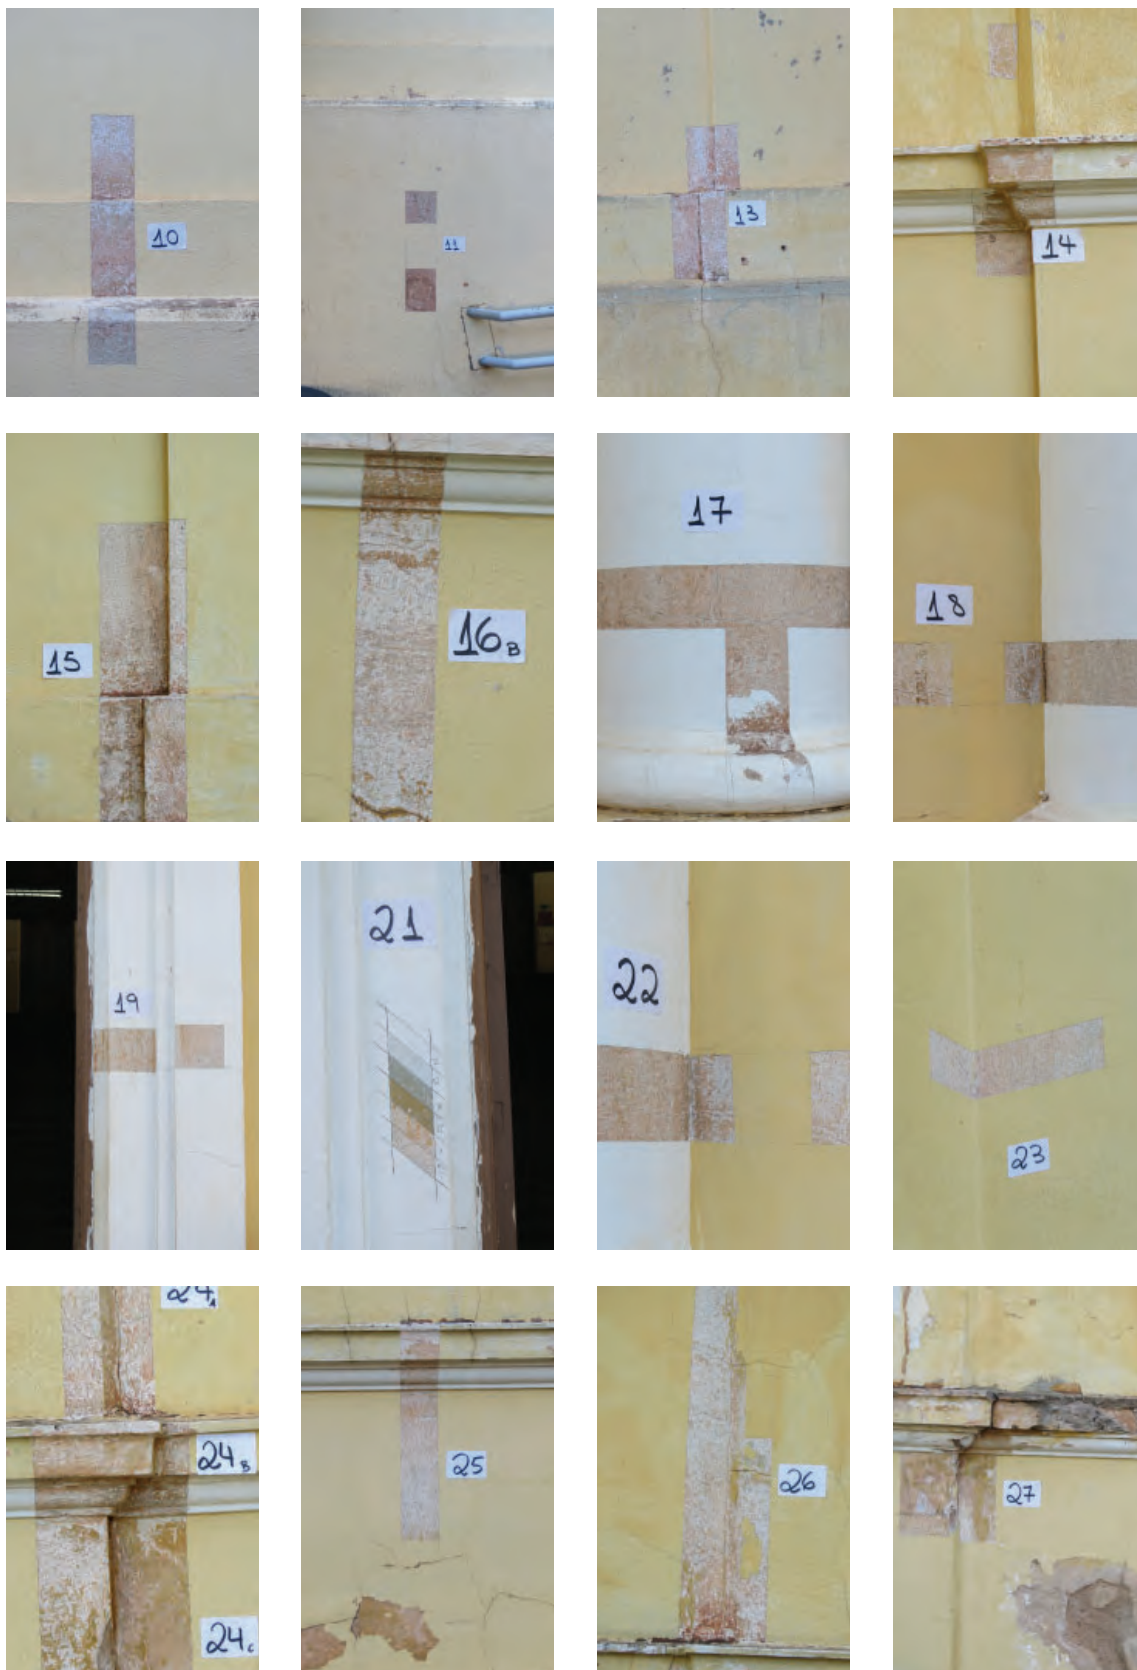
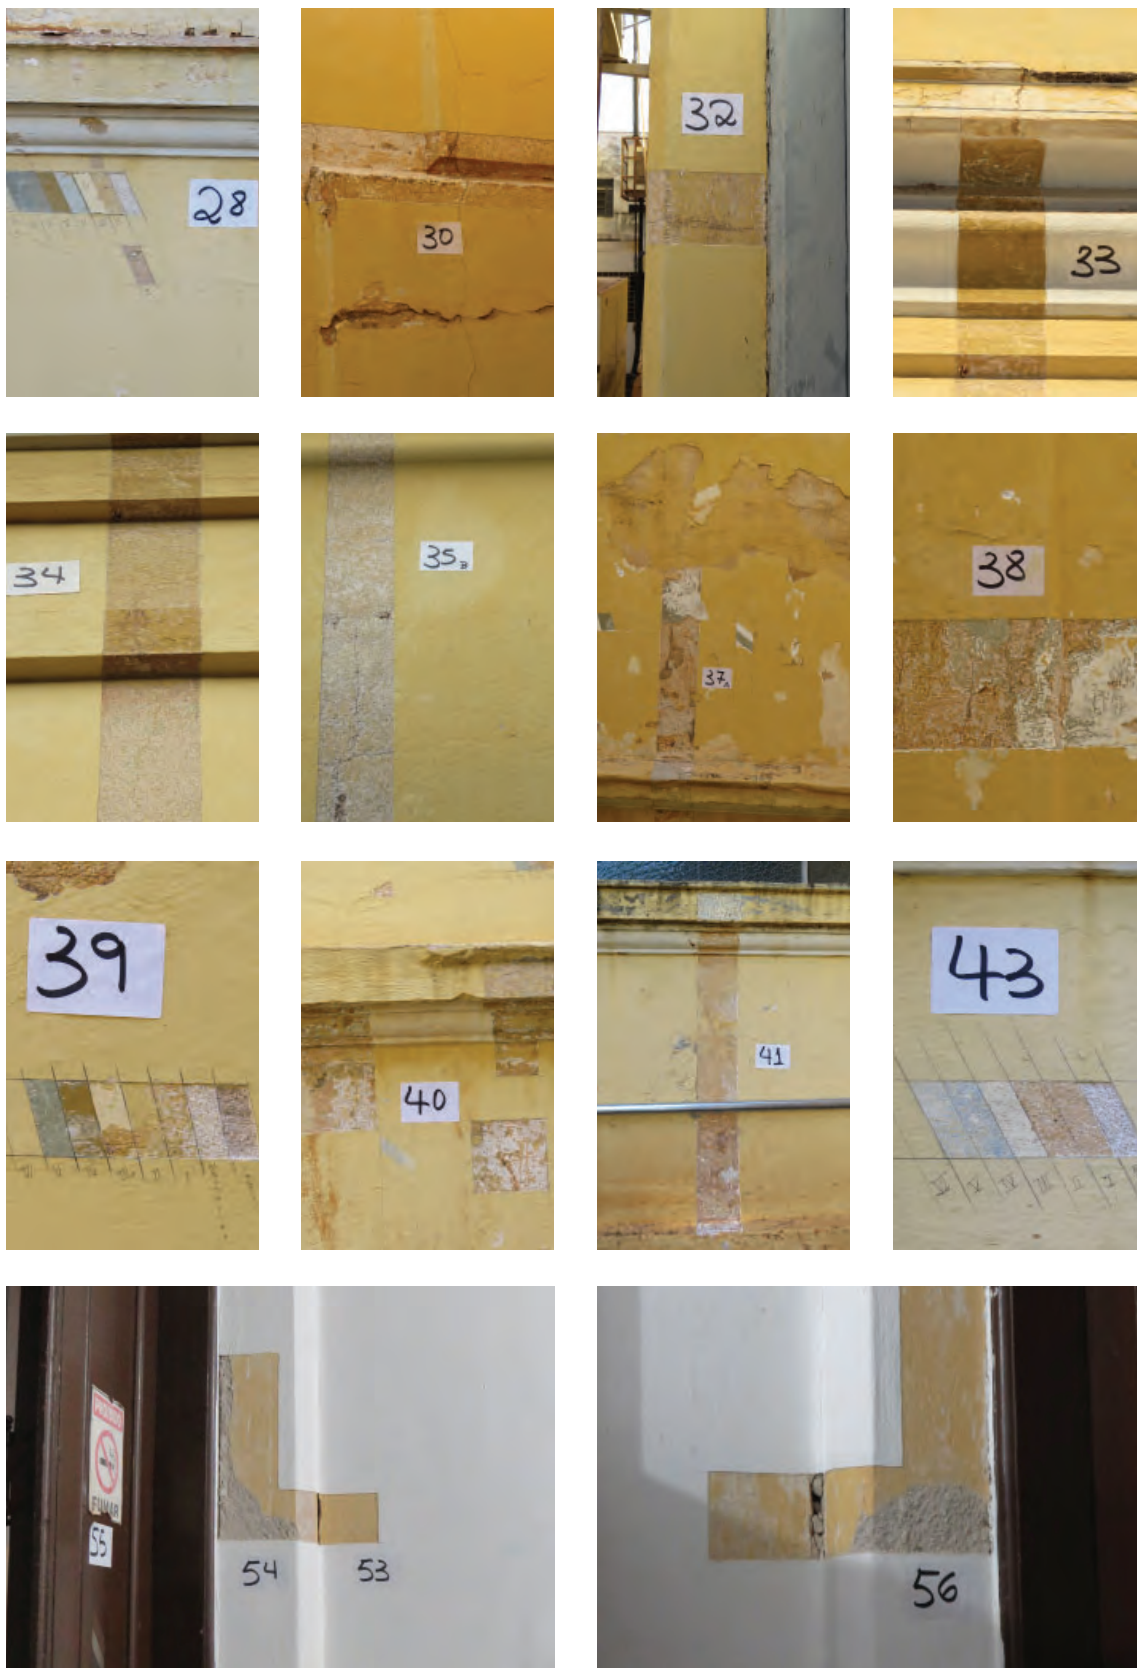
Entre as prospecções que escolhemos destacar nas fachadas, esta tonalidade foi identificada na primeira camada das calas número 01, 02, 03, 04, 05, 06, 07, 08, 10, 11, 13, 14, 15, 16, 17, 18, 19, 21, 22, 23, 24, 25, 26, 27, 28, 30, 32, 33, 34, 35, 37, 38, 39, 40, 41, 43, 54 e 56\*. Conforme fotografias a seguir:

\*Na prospecção 56 identificamos o encontro entre duas paredes, e apenas uma delas apresenta esta tonalidade, como mostraremos mais adiante.

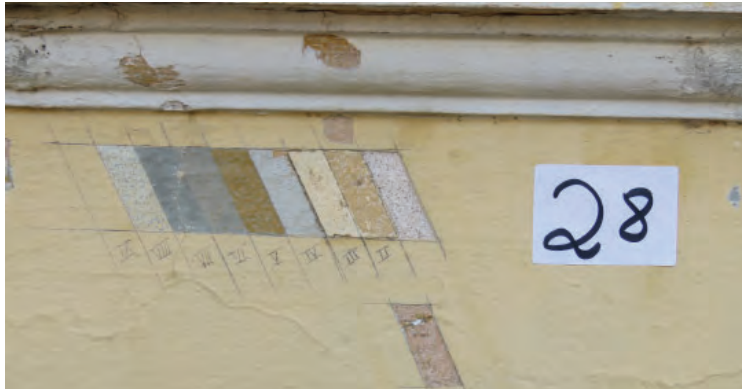
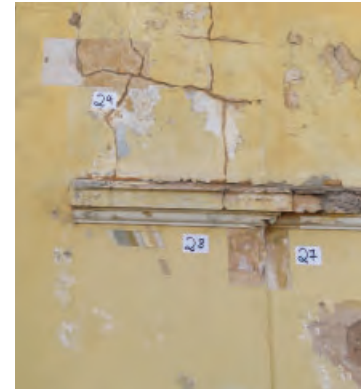
Reiterando, na prospecção 28, estratigráfica realizada em parede “lisa” da fachada do edifício, identificamos a seguinte tonalidade na primeira camada de pintura:

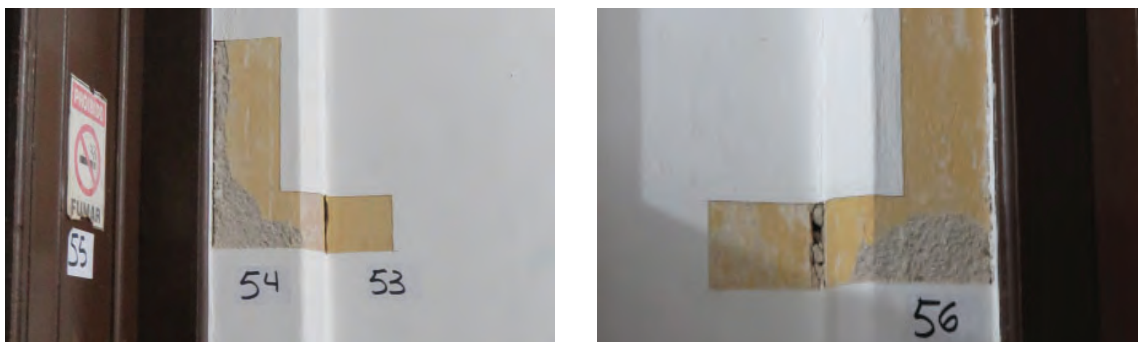
Cabe mencionar que nas prospecções 53 e 56, identificamos paredes em que a tonalidade “padrão” da fachada não foi identificada na primeira camada. Juntamente com outros indícios, acreditamos que estas paredes não sejam originais. Conforme fotografias:

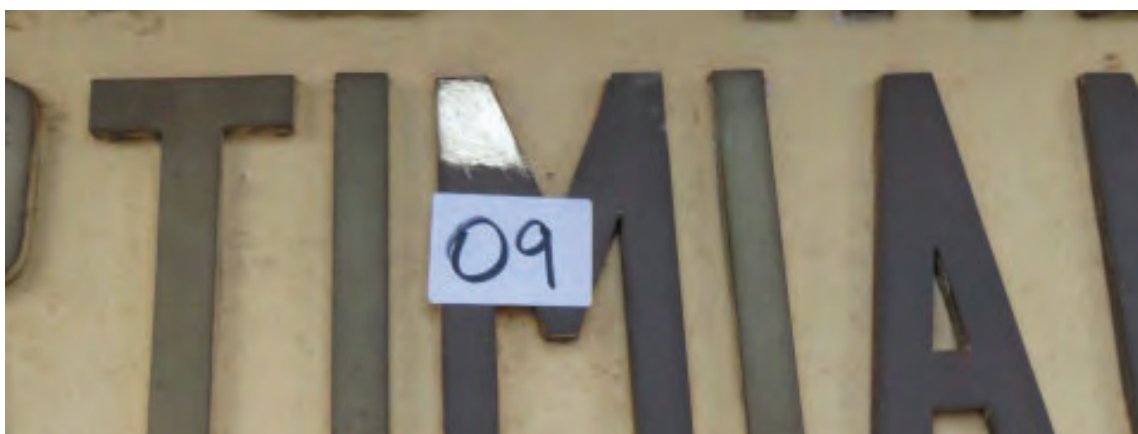
Na prospecção 09, identificamos que o letreiro acima da porta principal da edificação é confeccionado em latão:

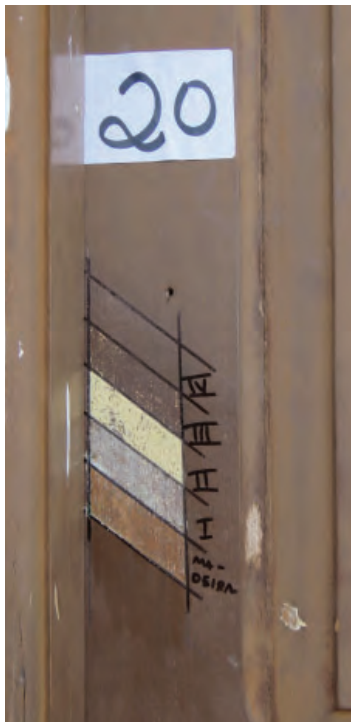
Na prospecção 20, realizada na porta principal, na fachada frontal, identificamos a seguinte tonalidade na primeira camada de pintura:

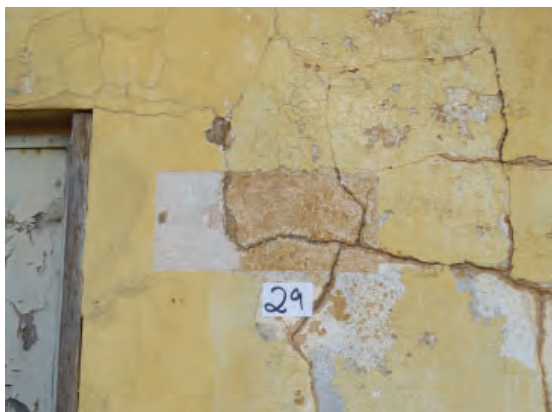
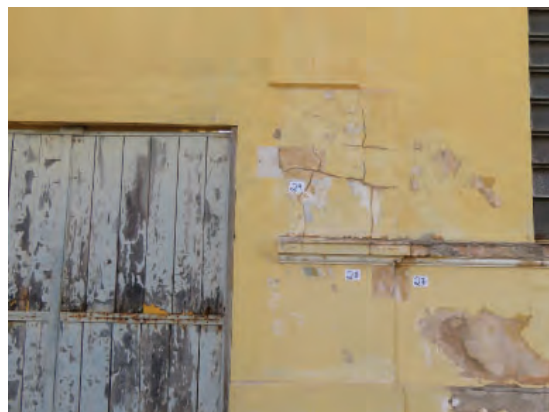
Na prospeção 29 constatamos indícios de que a parede junto à fachada, na qual situa-se atualmente um portão de madeira, é provavelmente posterior.

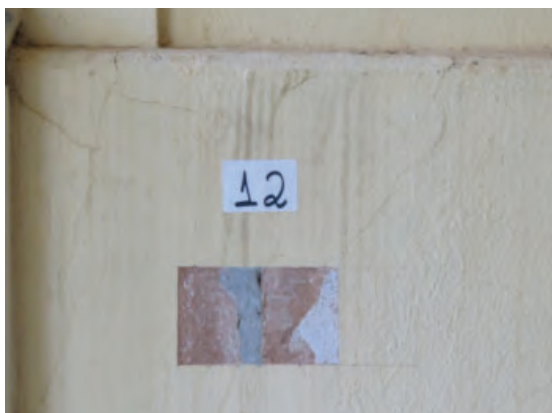
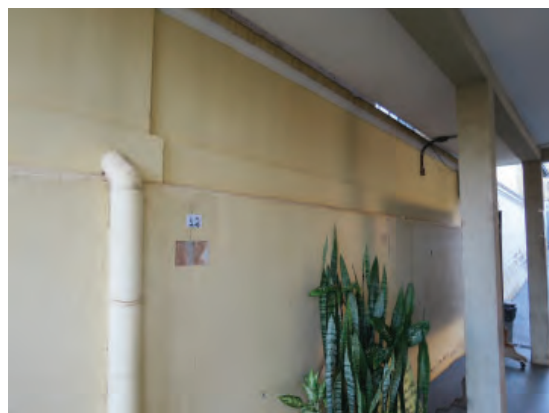
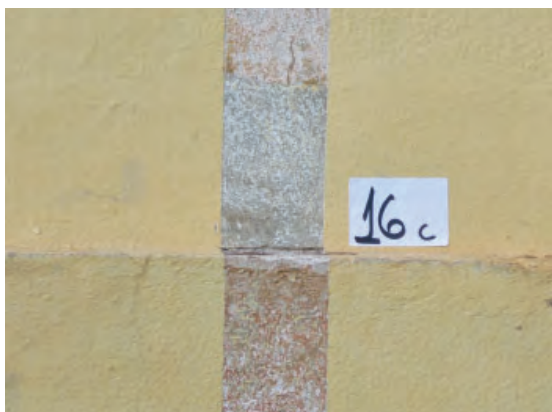
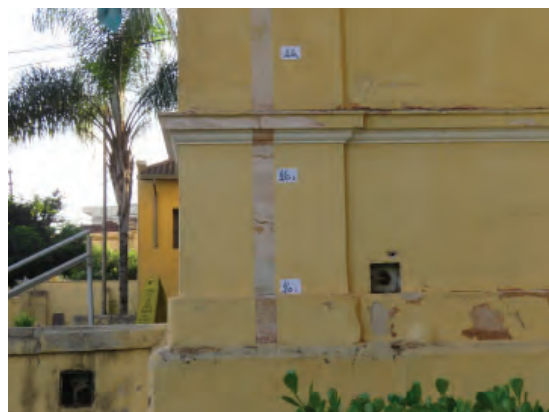
Já nas prospeções 12, e 16-C, identificamos outros vestígios de intervenções pontuais na argamassa das paredes.

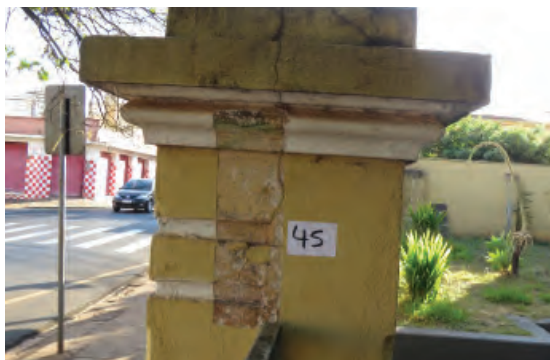
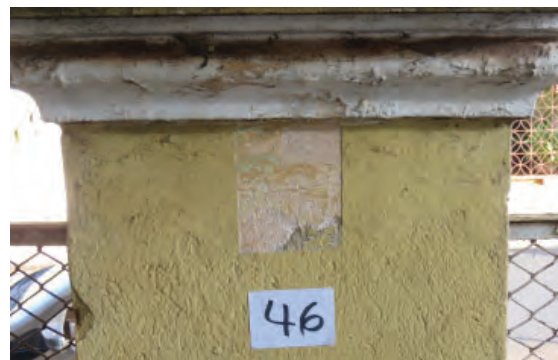
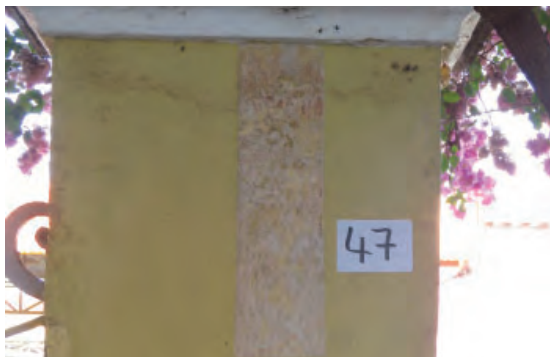
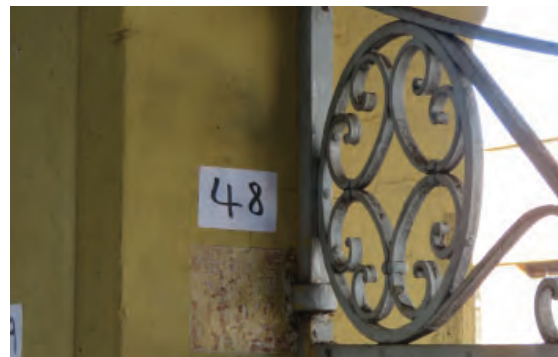
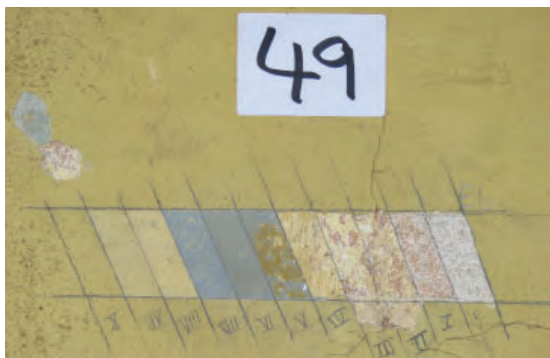
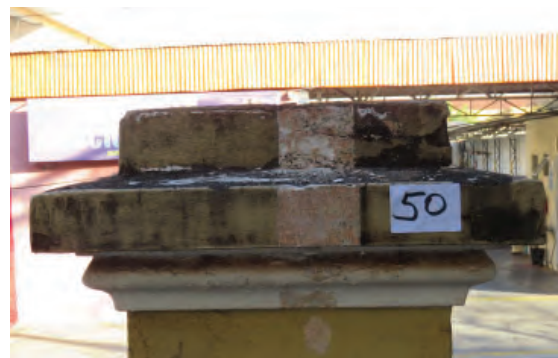
Nas prospeções 45, 46, 47, 48, 49 e 50, realizadas nos pilares e pilaretes que circundam a edificação, e que servem de apoio para gradis e portões, identificamos a seguinte tonalidade na primeira camada de pintura:

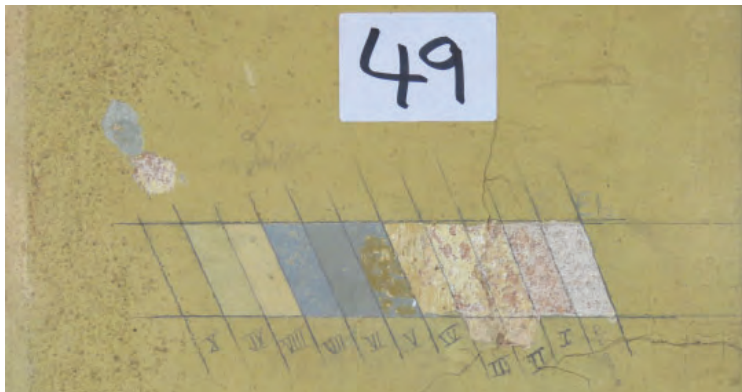
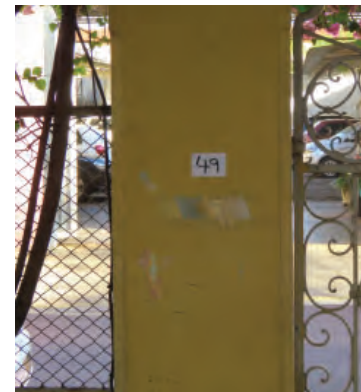
Reiterando, na prospeção 49, estratigráfica realizada em pilar do gradil envoltório do edifício, identificamos a seguinte tonalidade na primeira camada de pintura:

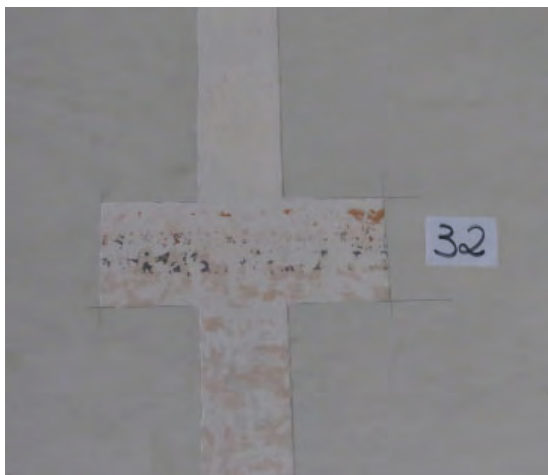
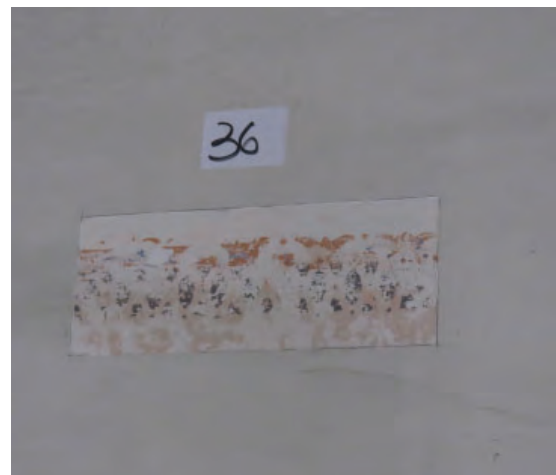
Nas prospecções 32 e 36, realizadas nas paredes desde ambiente, identificamos vestígios muito superficiais de duas pinturas decorativas sobrepostas. Neste caso não foi possível recuperar o desenho.

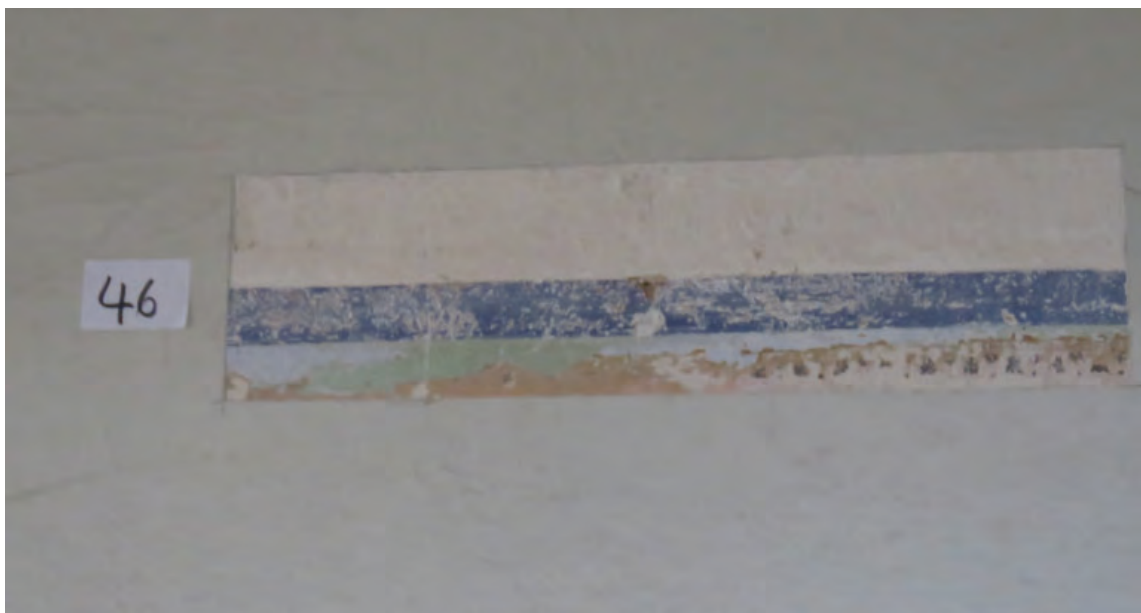
Destacamos ainda que na prospeção 46 identificamos sinais de uma intervenção para embutimento de fiação elétrica na parede. O “rasgo” foi realizado no local onde se encontravam as decorações mais antigas.

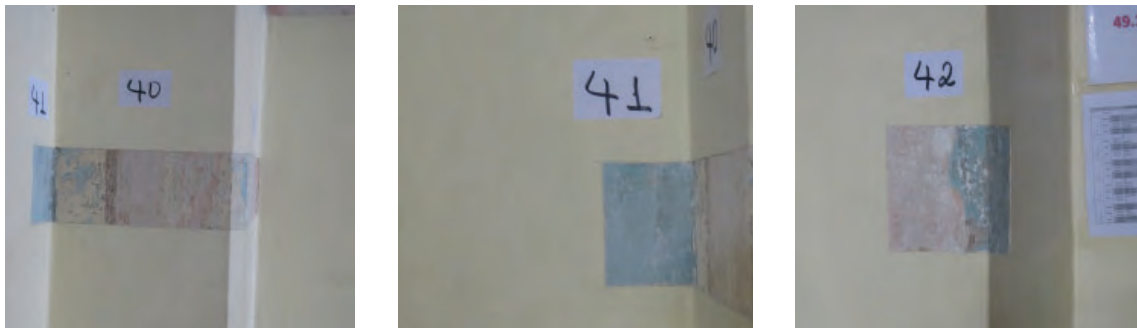
Nas prospecções 40, 41 e 42 identificamos indícios de que os vãos das portas dos fundos do hall, atrás da escadaria, foram reduzidos:

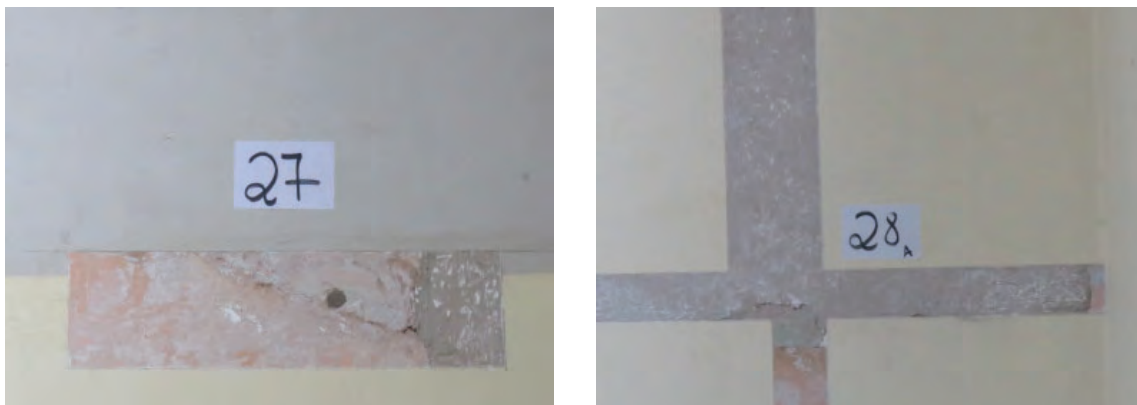
Nas prospecções 27 e 28, identificamos sinais de intervenção posterior em paredes do hall de entrada:

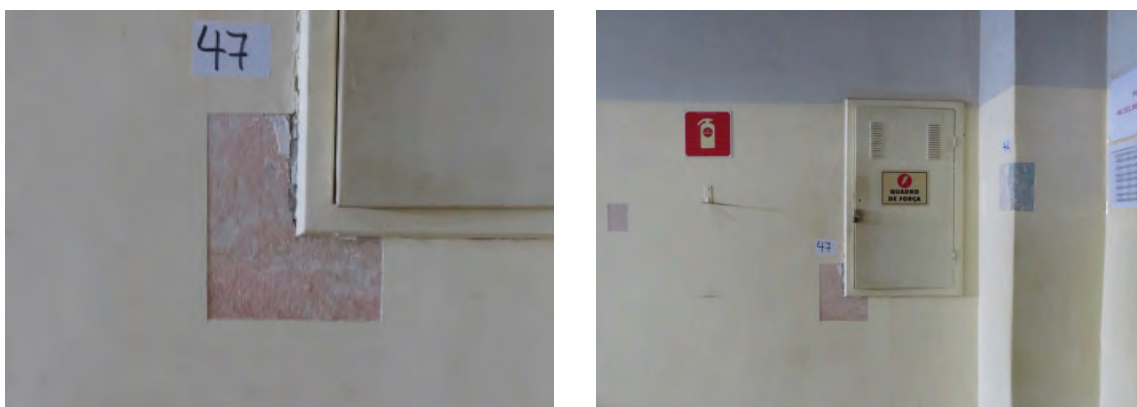
Na prospecção 47, identificamos sinais de intervenção junto ao quadro de distribuição elétrica. Este é provavelmente posterior.

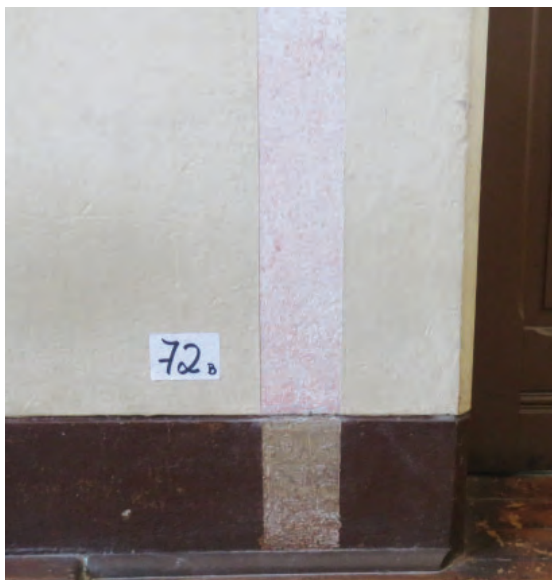
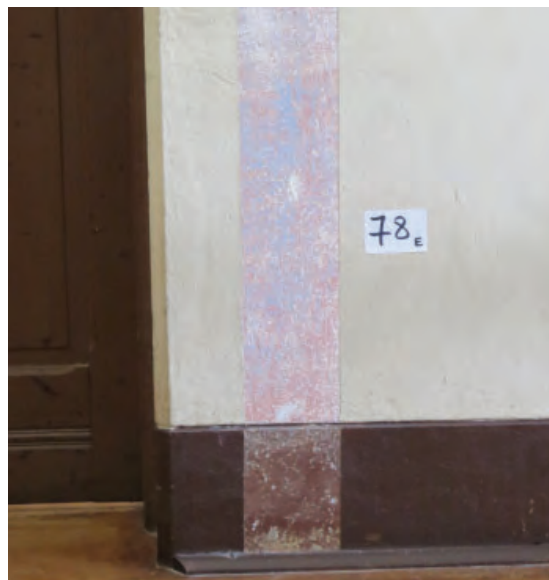
Nas prospecções 72B e 78E, identificamos que o rodapé é de argamassa, de tonalidade diferente da utilizada na parede. Notamos ainda um pequeno sulco, ou friso, que separa as argamassas da parede e do rodapé. A altura do rodapé no local, é de 20cm.

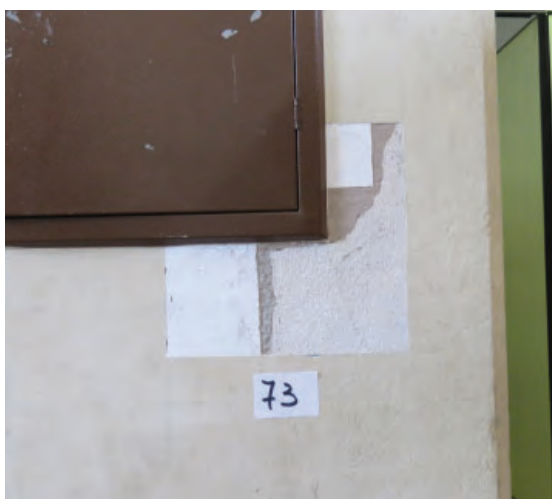
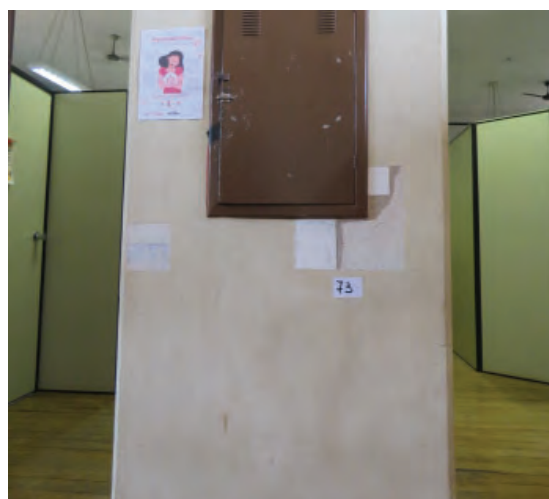
Na prospecção 73, constatamos indícios de que a caixa de luz presente neste ambiente, não é original.

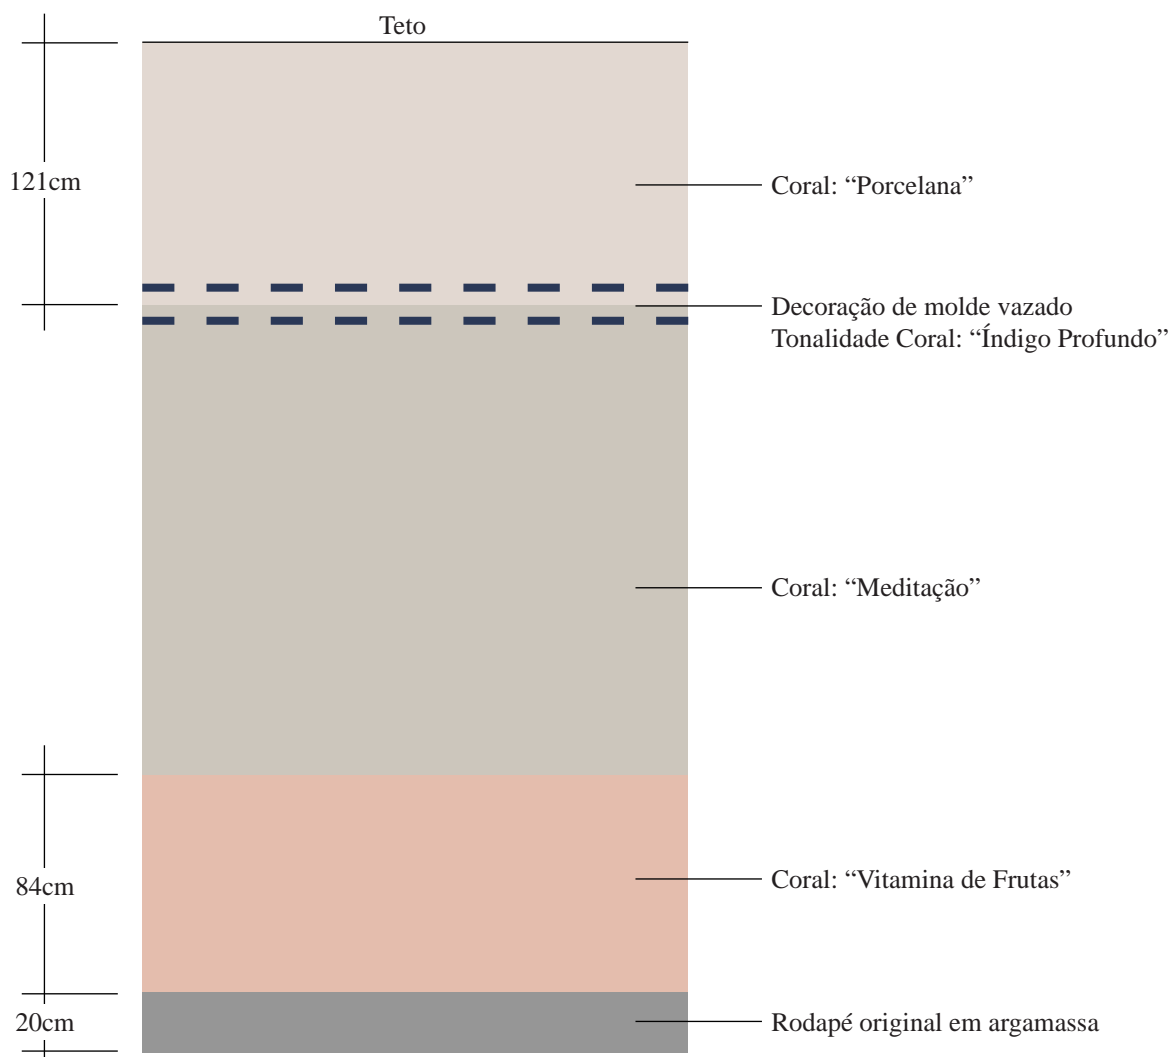
Elevação esquemática - condição "original"  
Sem escala

No esquema abaixo, resumimos em elevação a nossa hipótese de quais teriam sido as configurações originais das paredes deste ambiente, de acordo com nossas constatações:

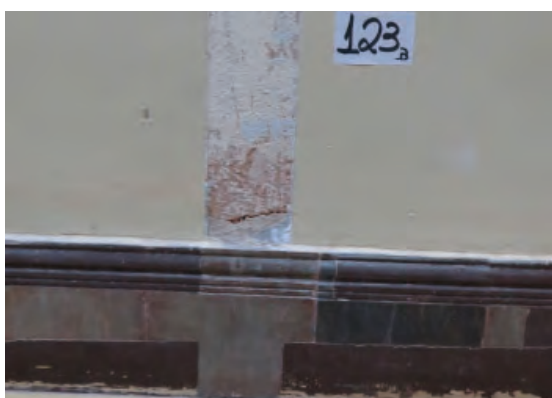
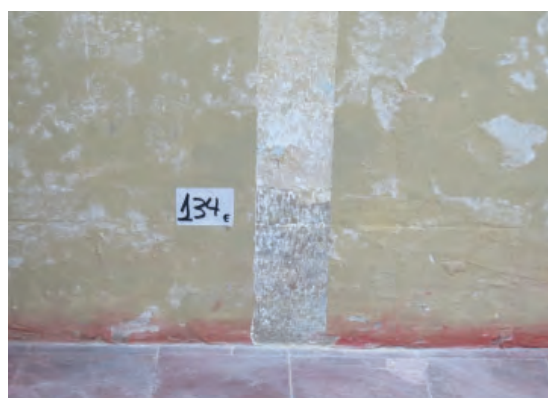
As prospecções 123 e 134 exemplificam a diferença entre os rodapés das paredes possivelmente originais do “Salão 01”, e os rodapés das paredes que devem ser mais recentes.

Na prospecção 134, o rodapé da parede, é semelhante à maioria dos rodapés encontrados nas demais salas da edificação. Trata-se de um rodapé de argamassa, com um friso na divisória com a argamassa da parede.

Já na prospecção 123, o rodapé desta parede divisória interna do edifício, é de ladrilho hidráulico, ou similar, na cor cinza.

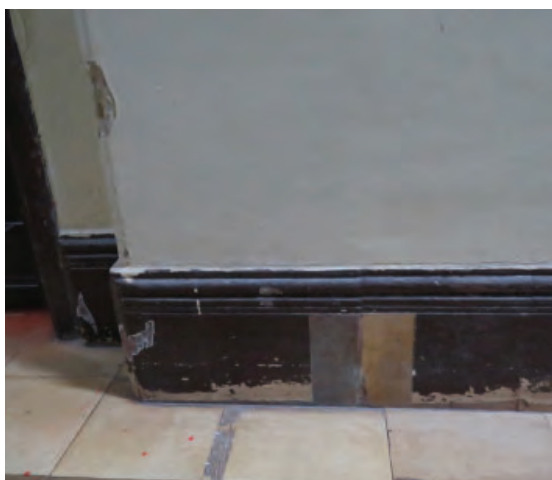
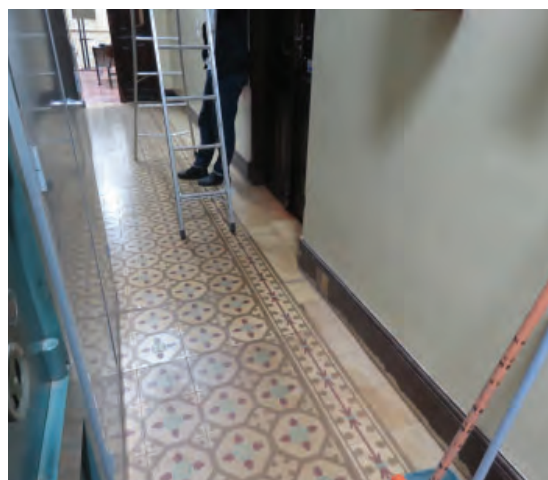
Outra observação pertinente, é que no pórtilco que separa as duas áreas do corredor de circulação (que denominamos como 01 e 02 na planta de referência), é possível observar uma emenda no rodapé. Neste mesmo local, o piso de ladrilho hidráulico, que é do mesmo tipo dos dois lados, também demonstra-se mais desgastado numa área do que na outra. É portanto, bastante provável também, que o piso tenha sido substituído na área da Circulação 02, para dar continuidade ao piso da Circulação 01.

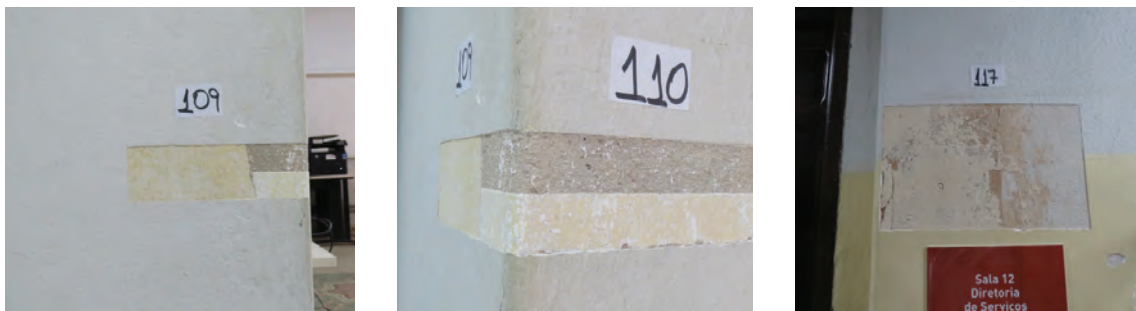
As prospecções 109, 110 e 117 demonstram evidências de que os vãos entre as Circulações 01 e 02 e entre as Secretarias A e B, foram abertos posteriormente.

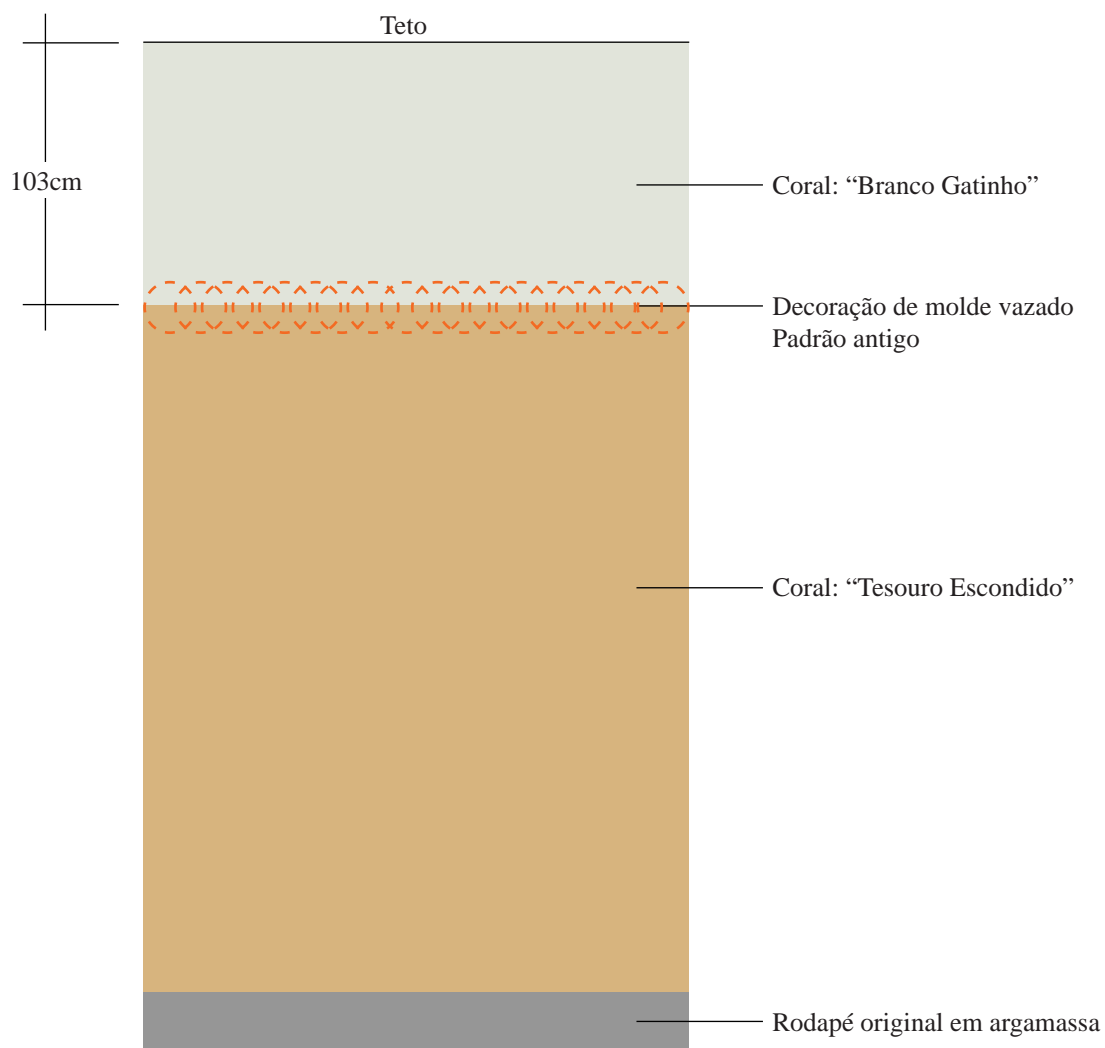
Elevação esquemática - condição "original"  
Sem escala

No esquema abaixo, resumimos em elevação a nossa hipótese de quais teriam sido as configurações originais das paredes deste ambiente, de acordo com nossas constatações:

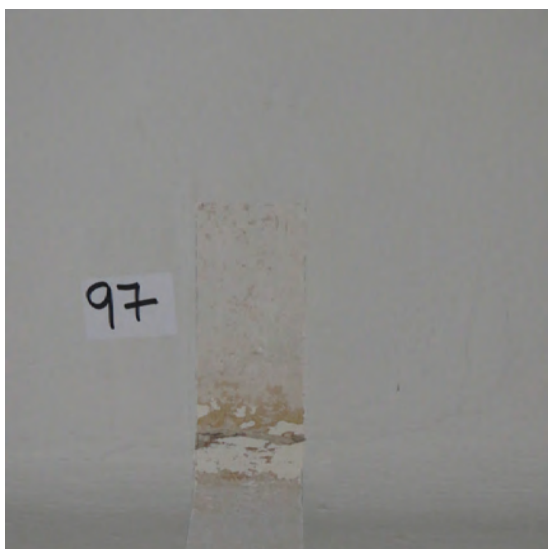
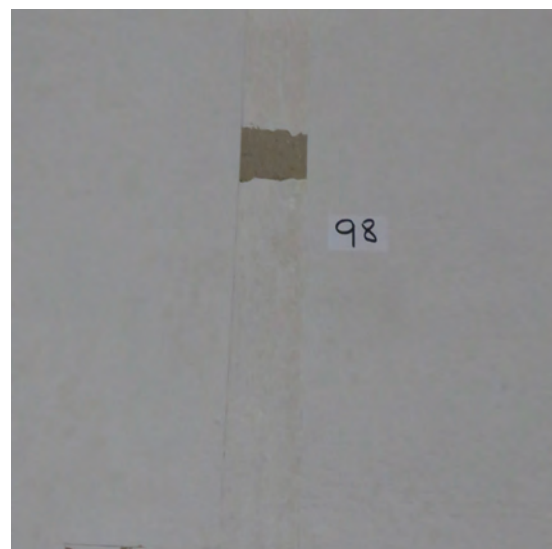
Nas prospecções 97, 98 e 102, realizadas no teto e na faixa de parede de 100cm de largura junto ao teto neste ambiente, identificamos a seguinte tonalidade na primeira camada de pintura:

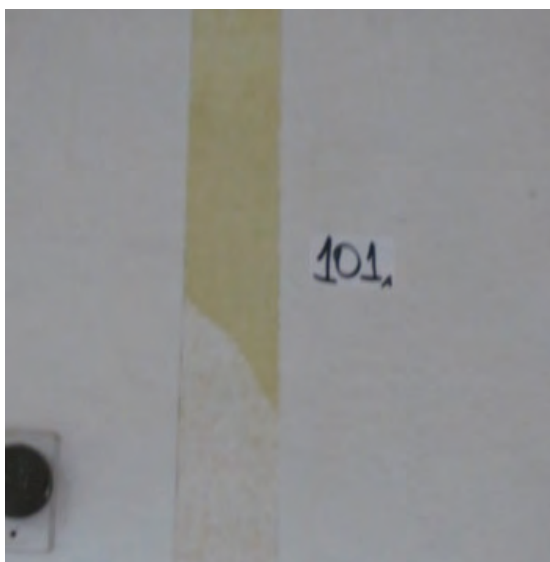
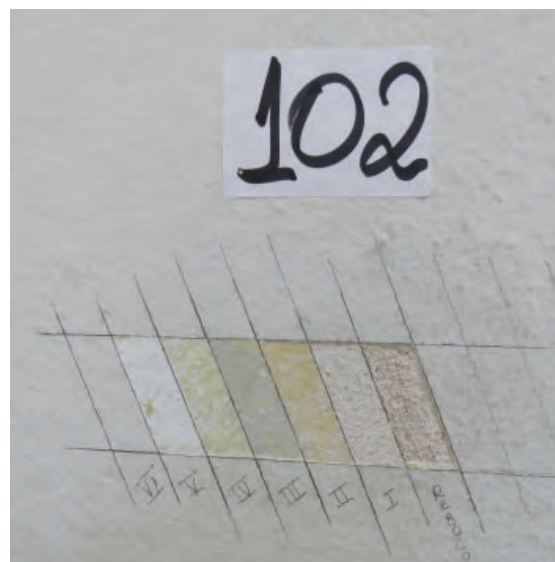
Nas prospeções 101 e 102, realizadas nas paredes desta sala que apresentam características possivelmente originais, identificamos a seguinte tonalidade na segunda camada de pintura:

A título de informação, listamos abaixo as tonalidades das demais camadas de pintura sobrepostas, identificadas na prospeção 102. A numeração segue da mais antiga à mais recente:

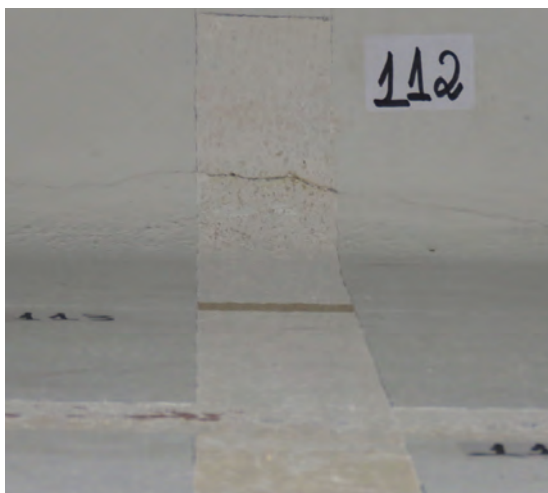
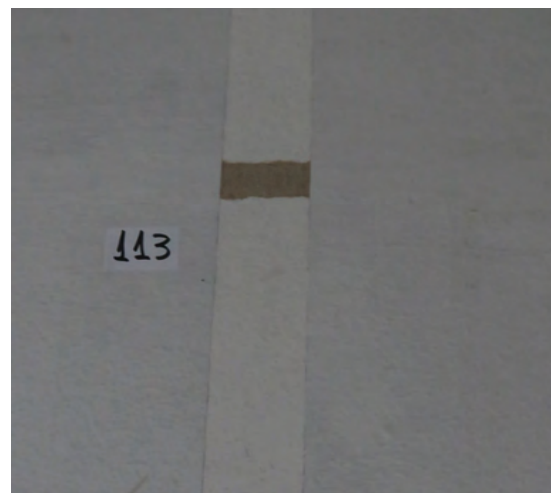
Nas prospecções 112 e 113, realizadas no teto e na faixa de parede de 102cm de largura junto ao teto neste ambiente, identificamos a seguinte tonalidade na primeira camada de pintura:

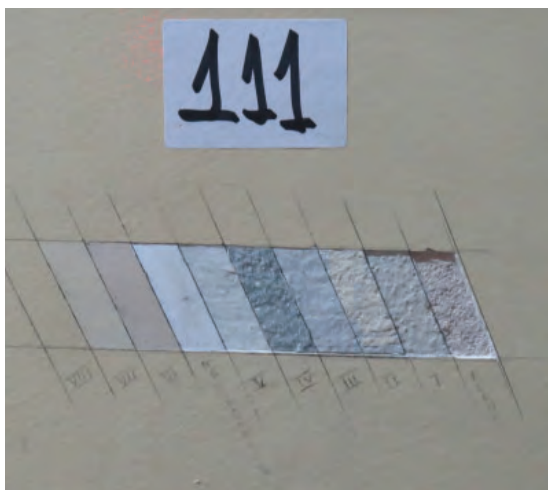
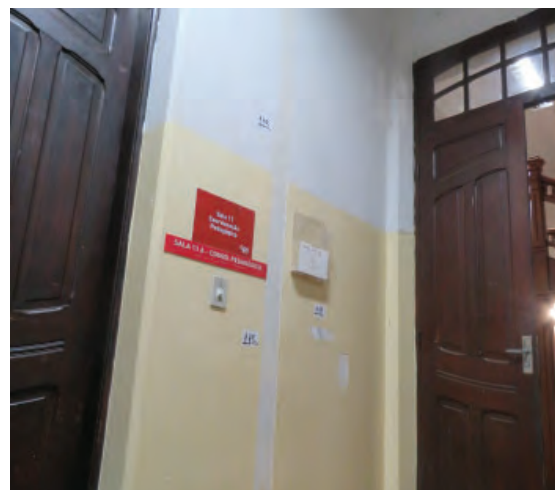
Nas prospecções 111 e 115ABCD, realizadas nas paredes desta sala que apresentam características possivelmente originais, identificamos a seguinte tonalidade na segunda camada de pintura:

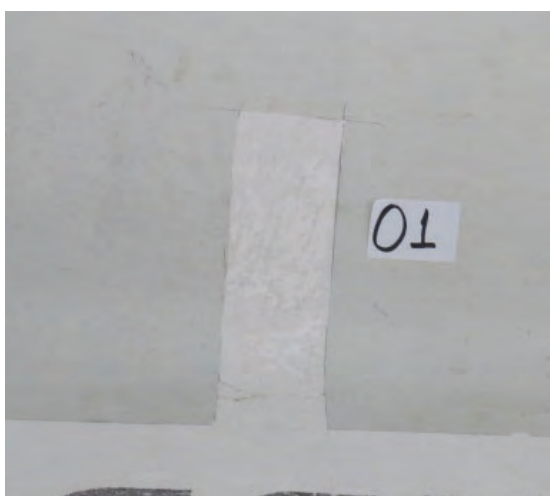
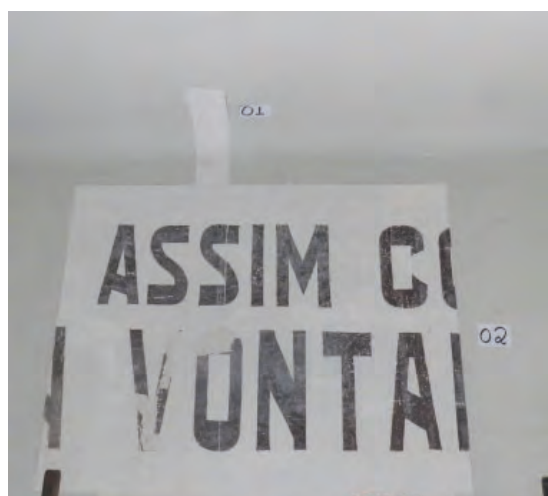
Nas prospecções 01 e 02, realizadas no teto e na faixa de parede de 100cm de largura junto ao teto neste ambiente, identificamos a seguinte tonalidade na primeira camada de pintura:

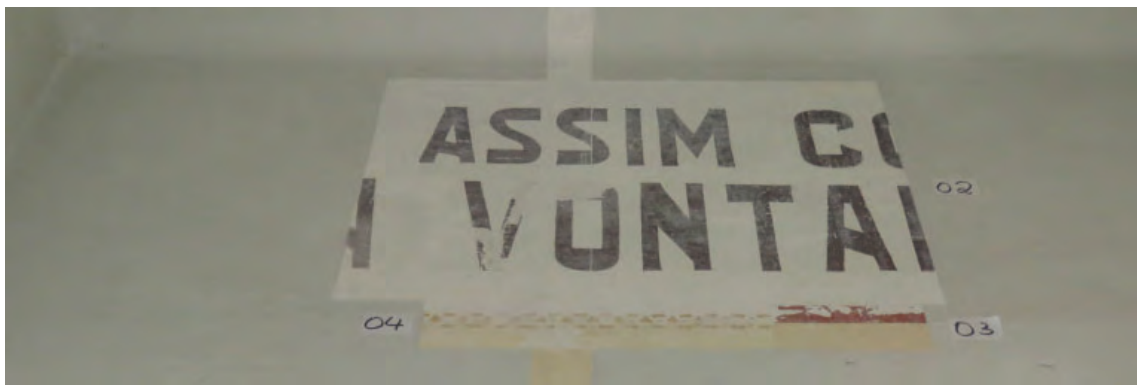
Na prospeção 04, identificamos vestígios da decoração pictórica de padrão mais antigo, sobre a primeira camada de pintura acima do fundo, nas paredes deste ambiente. Neste caso, identificamos a seguinte tonalidade na decoração:

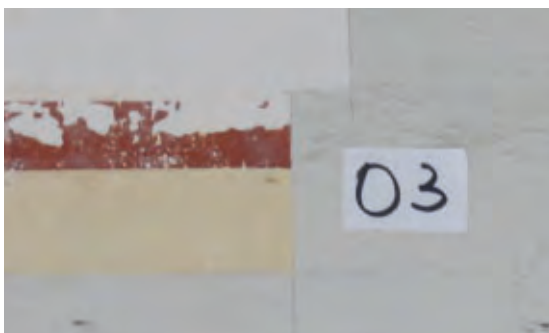
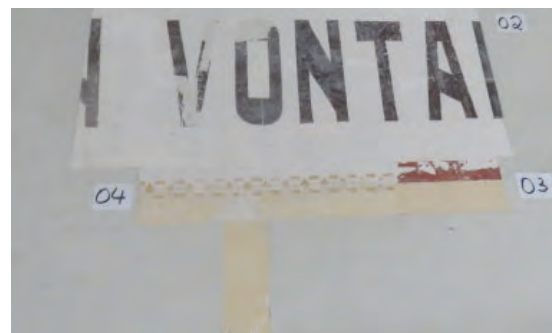
Já na prospeção 03, estudamos o comportamento da pintura decorativa de padrão condizente com a 3ª decoração do edifício, identificada nas paredes deste ambiente. Neste caso, identificamos a seguinte tonalidade na decoração:

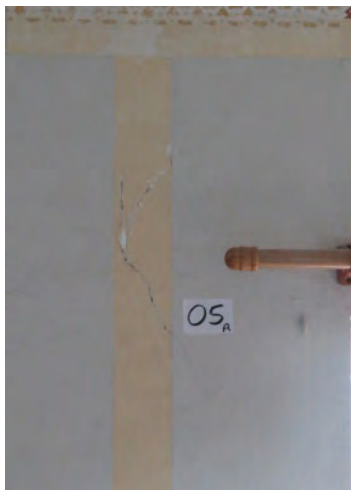
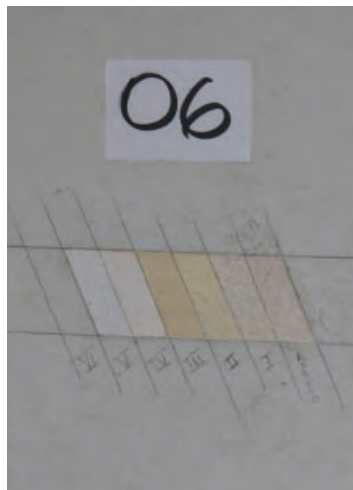
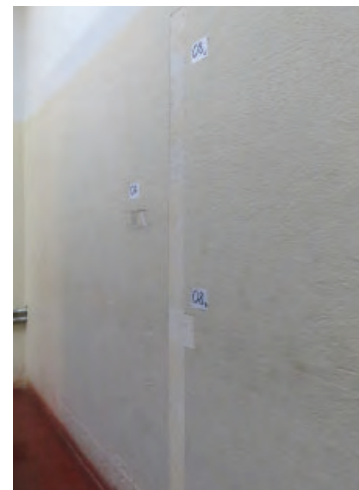
Nas prospecções 05, 06 e 08A, realizadas à altura da sobrebarra das paredes desta sala, que apresentam características possivelmente originais, identificamos a seguinte tonalidade na segunda camada de pintura:

A título de informação, listamos abaixo as tonalidades das demais camadas de pintura sobrepostas, identificadas na prospecção 06. A numeração segue da mais antiga à mais recente:
