*Relatório de pesquisa cromática*

***ETEC José Martimiano***  
***parte 01 - fachadas e área externa***

*R. Tamandaré, 520 - Campos Elísios, Ribeirão Preto - SP*

*Setembro de 2022*

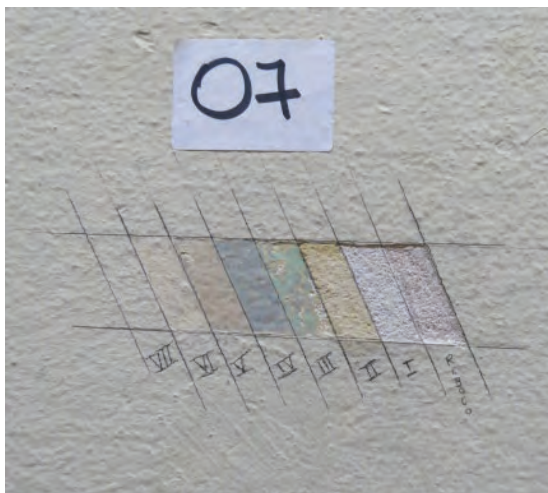
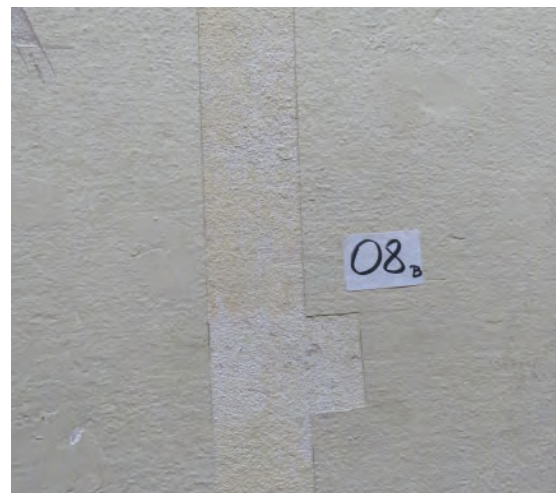
Nas prospecções 07 e 08B, realizadas à altura do barrado, nas paredes desta sala que apresentam características possivelmente originais, identificamos a seguinte tonalidade na segunda camada de pintura:

A título de informação, listamos abaixo as tonalidades das demais camadas de pintura sobrepostas, identificadas na prospecção 07. A numeração segue da mais antiga à mais recente:

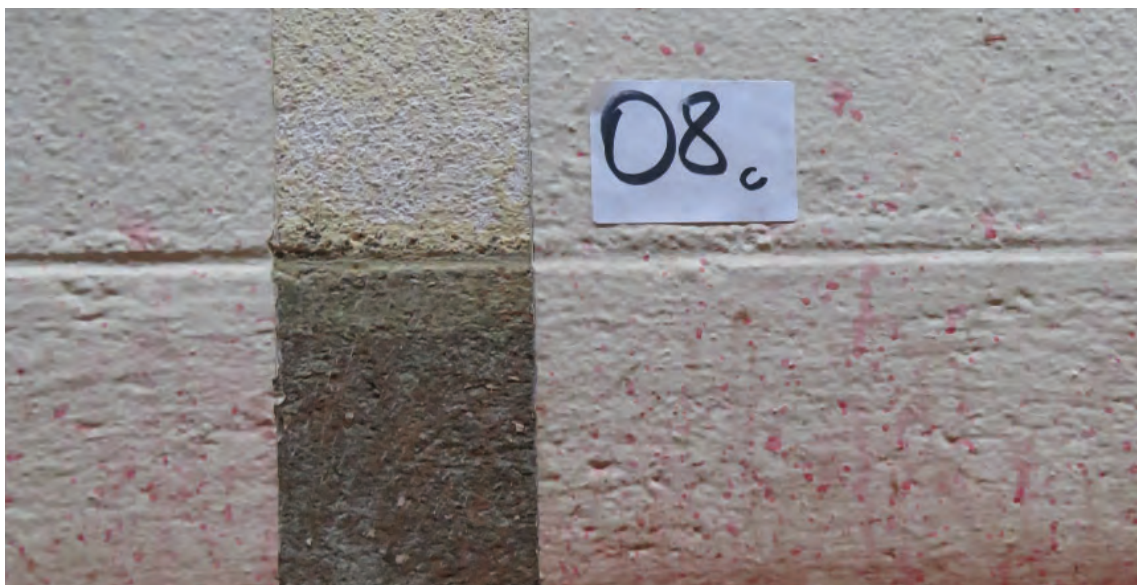
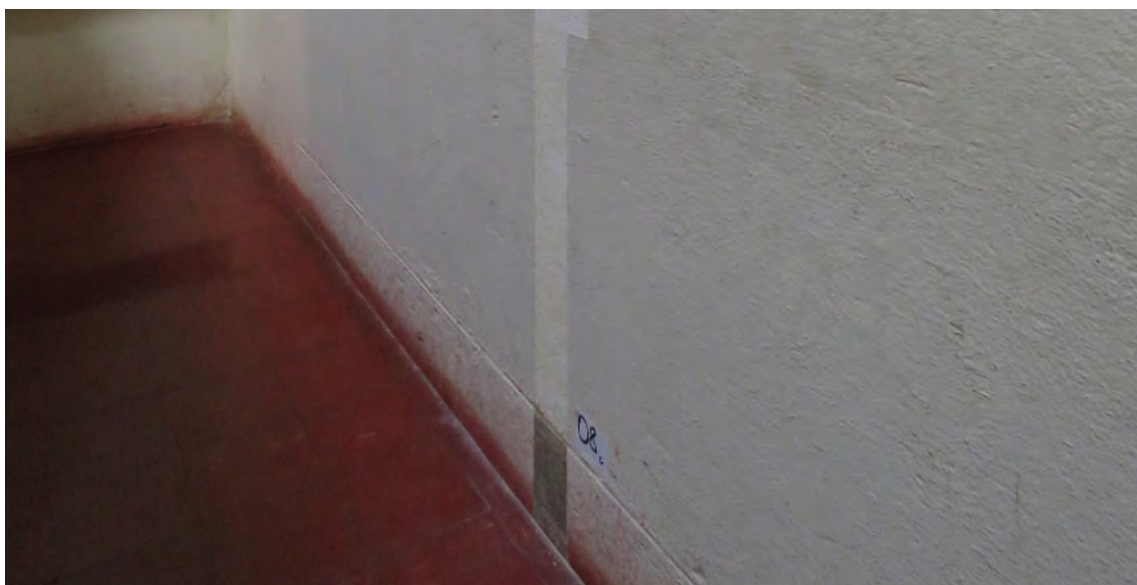
A prospecção 08C explora as características do rodapé desta sala, que possui 18cm de altura e é constituído em argamassa de tonalidade diferente da utilizada na parede. Aqui identificamos a seguinte tonalidade na primeira camada de pintura:

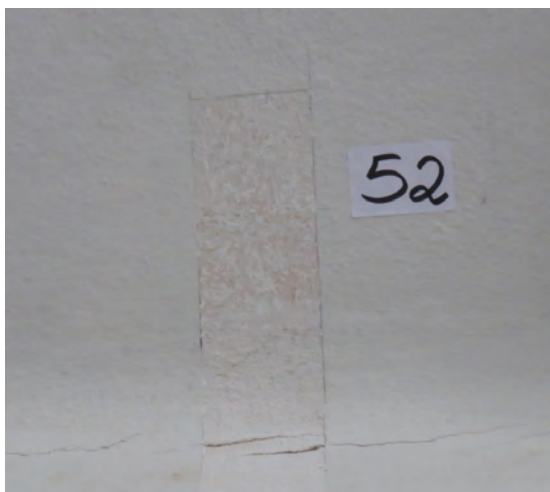
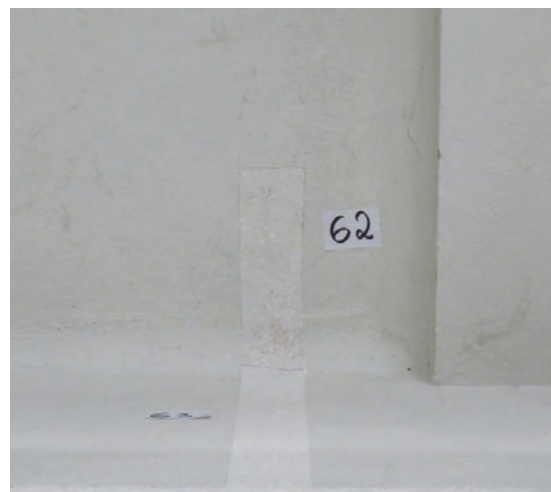
Nas prospecções 52 e 62, realizadas no teto deste ambiente, identificamos a seguinte tonalidade na primeira camada de pintura:

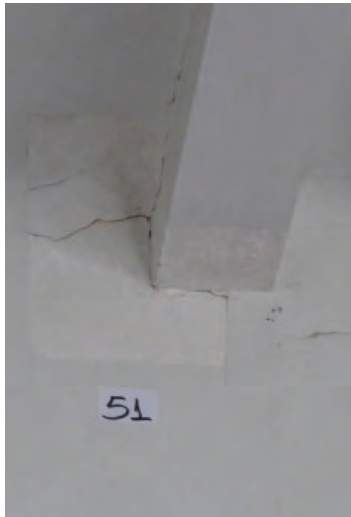
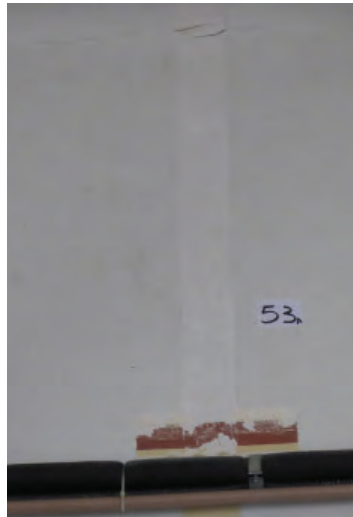
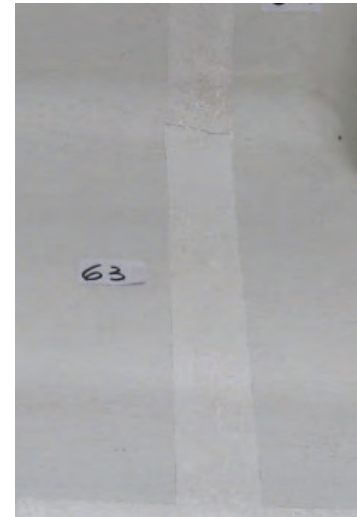
Nas prospeções 51, 53 e 63, realizadas no rodapés de 100cm de largura, identificamos a mesma tonalidade do teto, a saber:

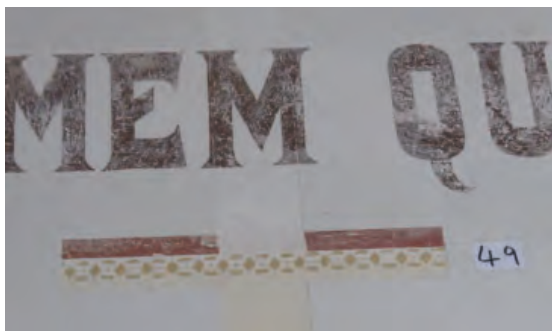
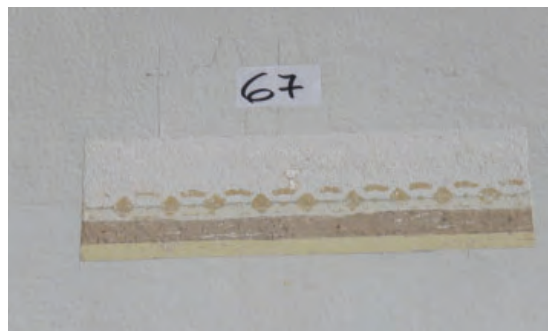
Nas prospeções 49 e 67, identificamos vestígios da decoração pictórica de padrão mais antigo no edifício. No caso da prospeção 67, identificamos também o local onde foi realizado um “rasgo” na parede, para instalação de fiação elétrica.

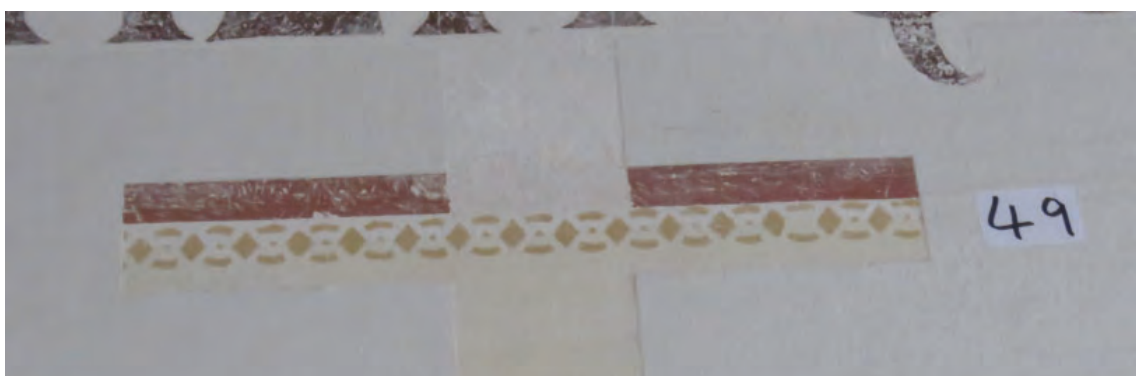
Na prospeção 49, também identificamos vestígios condizentes com o padrão da terceira decoração pictória do edifício.

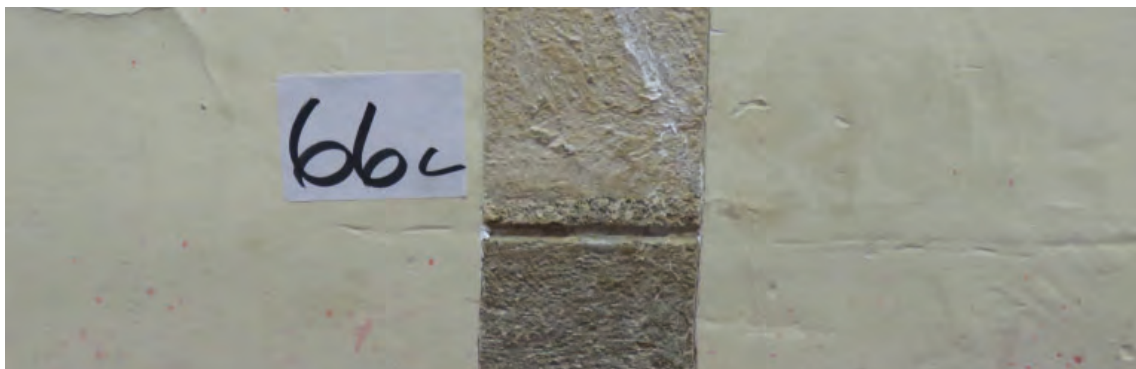
A prospeção 66C explora as características do rodapé desta sala. Este possui 16,5cm de altura e é constituído em argamassa de tonalidade diferente da utilizada na parede, com um pequeno friso entre as duas.

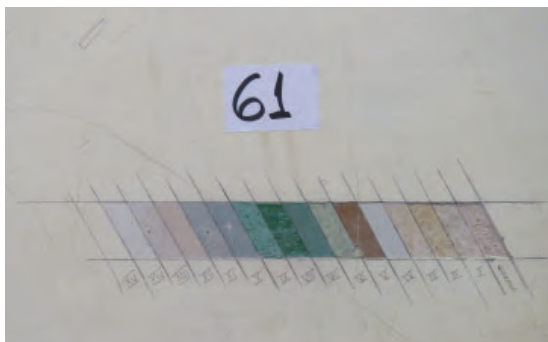
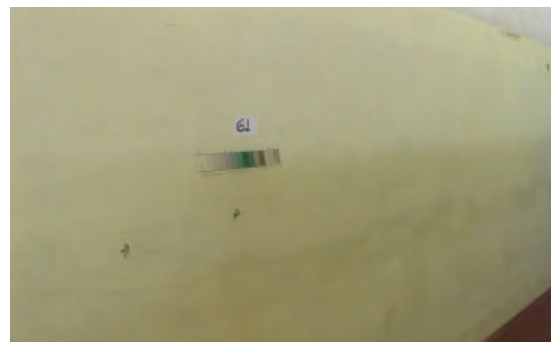
Na prospeção 61, realizada à altura do barrado, nas paredes desta sala que apresentam características possivelmente originais, identificamos a seguinte tonalidade na segunda camada de pintura:

13-1009 TPG Pantone FHI	Marfim Clássico	--

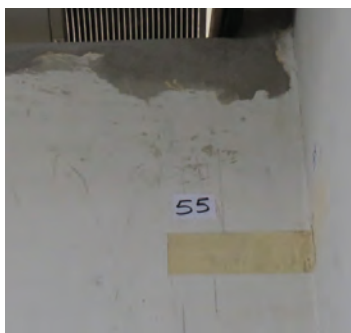
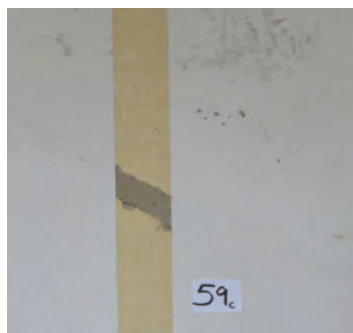
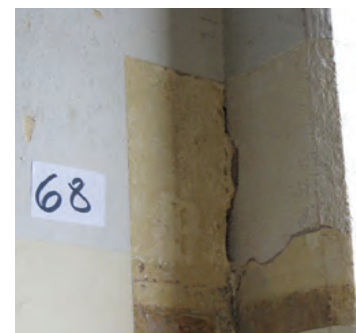
As prospecções 55, 59 e 68 apresentam sinais de que esta parede é posterior. Além dos sinais na emenda com as paredes adjacentes, neste local a primeira camada de pintura é compatível com a terceira camada de pintura das demais paredes, exposta na prospecção 60, estratigráfica.

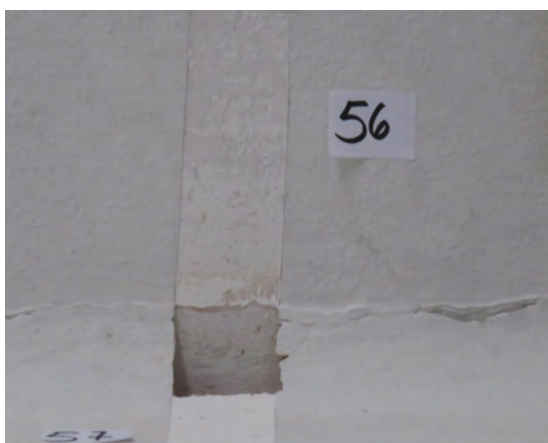
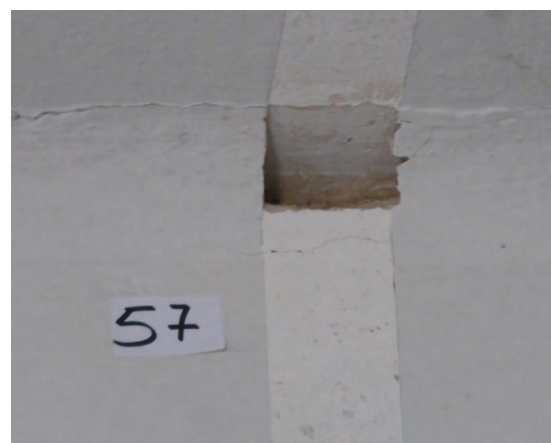
Nas prospecções 56 e 57 também identificamos que a parede em questão foi construída quando o teto já possuía a pintura de acabamento.

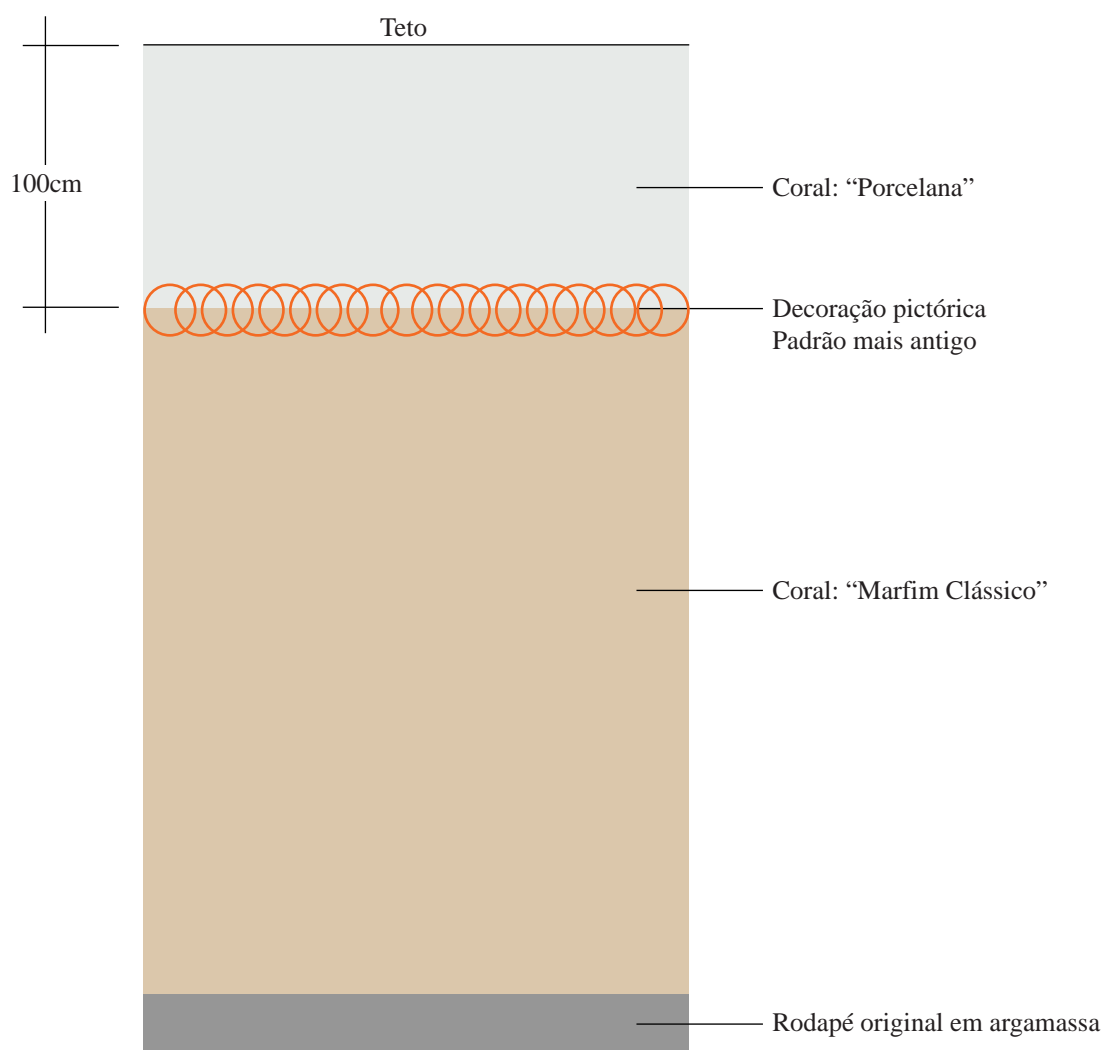
Elevação esquemática - condição "original"  
Sem escala

No esquema abaixo, resumimos em elevação a nossa hipótese de quais teriam sido as configurações originais das paredes deste ambiente, de acordo com nossas constatações:

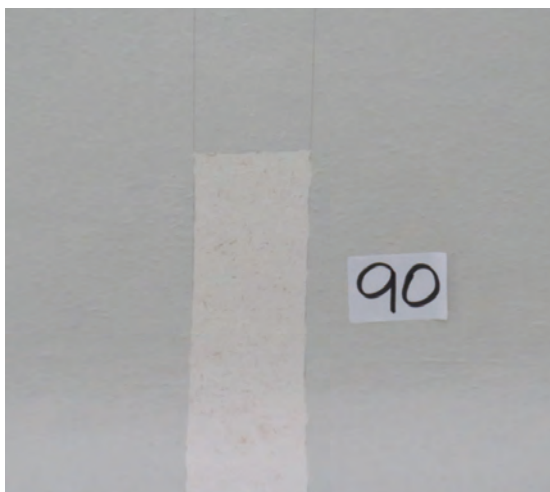
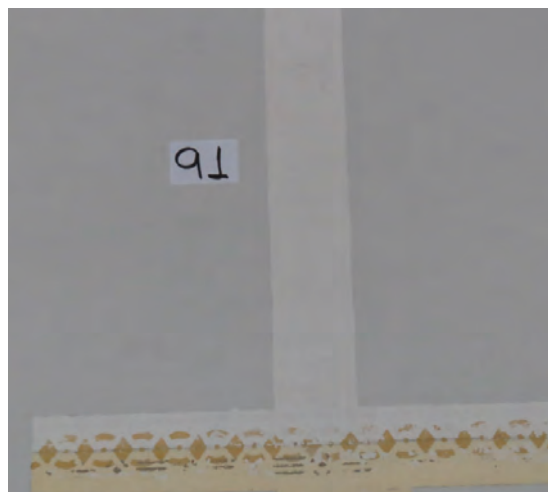
Nas prospecções 90 e 91, realizadas no teto e na faixa de parede de 69cm de largura junto ao teto neste ambiente, identificamos a seguinte tonalidade na primeira camada de pintura:

12-0601 TPG Pantone FHI	Branco Persa	--

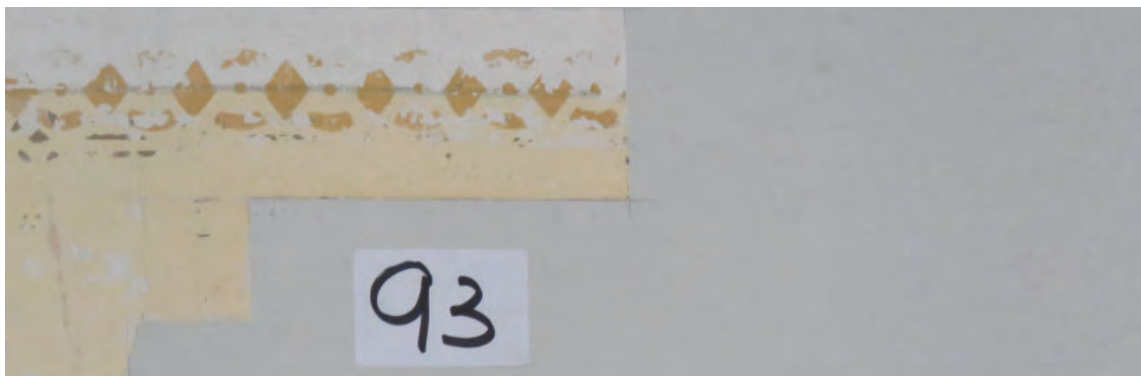
Na prospecção 93, identificamos vestígios da decoração pictórica de padrão mais antigo, sobre a primeira camada de pintura acima do fundo, nas paredes deste ambiente. Neste caso, identificamos a seguinte tonalidade na decoração:

10 YR 7/6 Munsell M	Lembrança da Fazenda	--

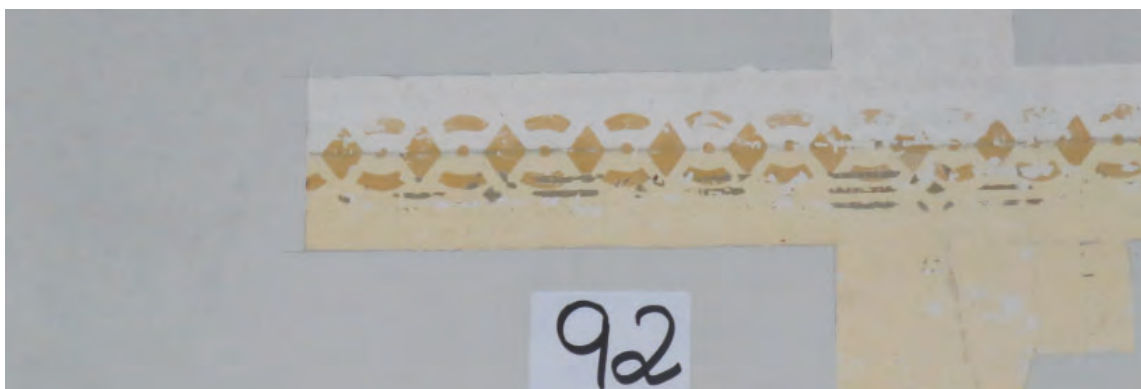
Já na prospecção 92, estudamos o comportamento da 2ª pintura decorativa identificada nas paredes deste ambiente. Neste caso, identificamos a seguinte tonalidade na decoração:

17-1009 TPG Pantone FHI	Casa de Pedra	--

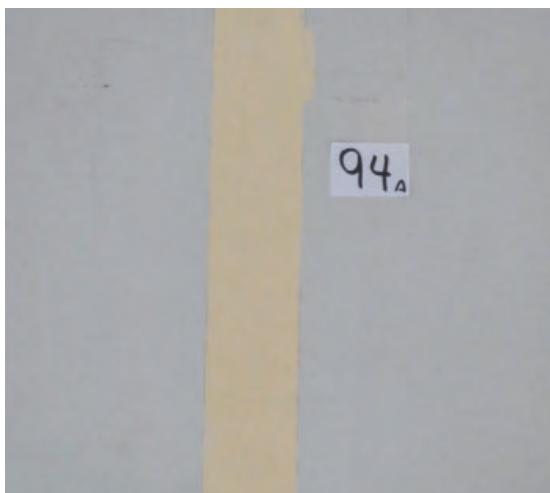
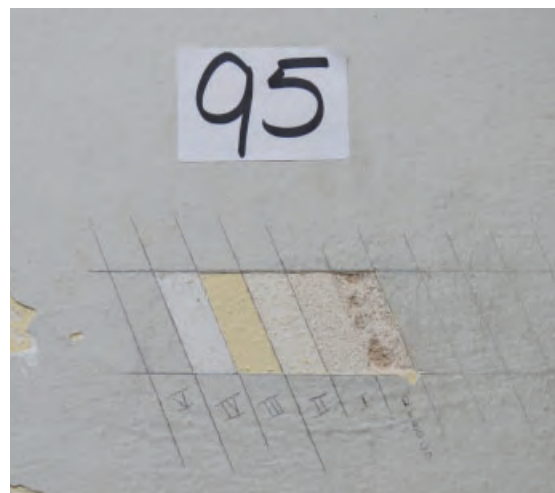
Nas prospeccões 94 e 95, realizadas à altura da sobrebarra das paredes desta sala, que apresentam características possivelmente originais, identificamos a seguinte tonalidade na segunda camada de pintura:

11-0605 TPG Pantone FHI	Branco Gatinho	--

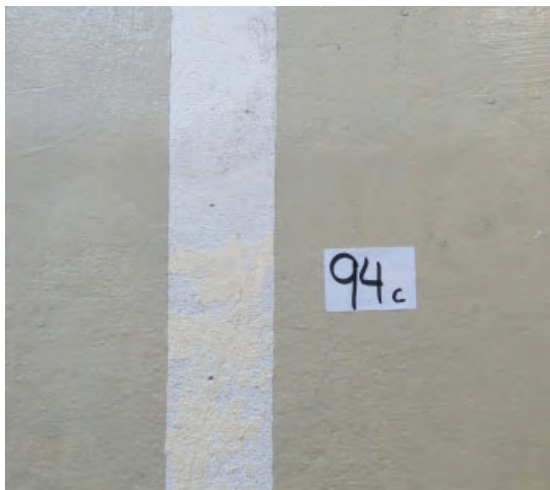
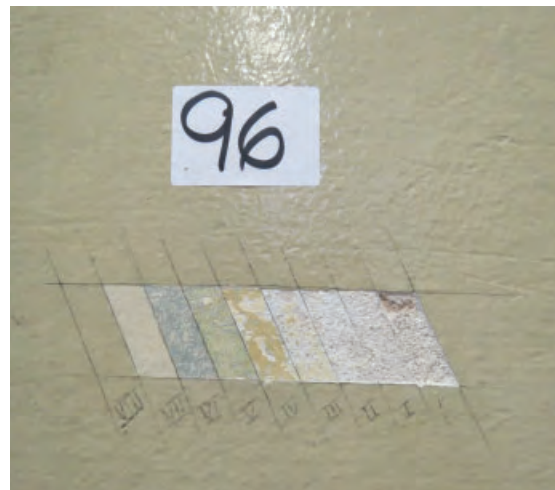
Nas prospecções 94 e 96, realizadas à altura do barrado, nas paredes desta sala que apresentam características possivelmente originais, identificamos a seguinte tonalidade na segunda camada de pintura:

11-0605 TPG Pantone FHI	Branco Gatinho	--

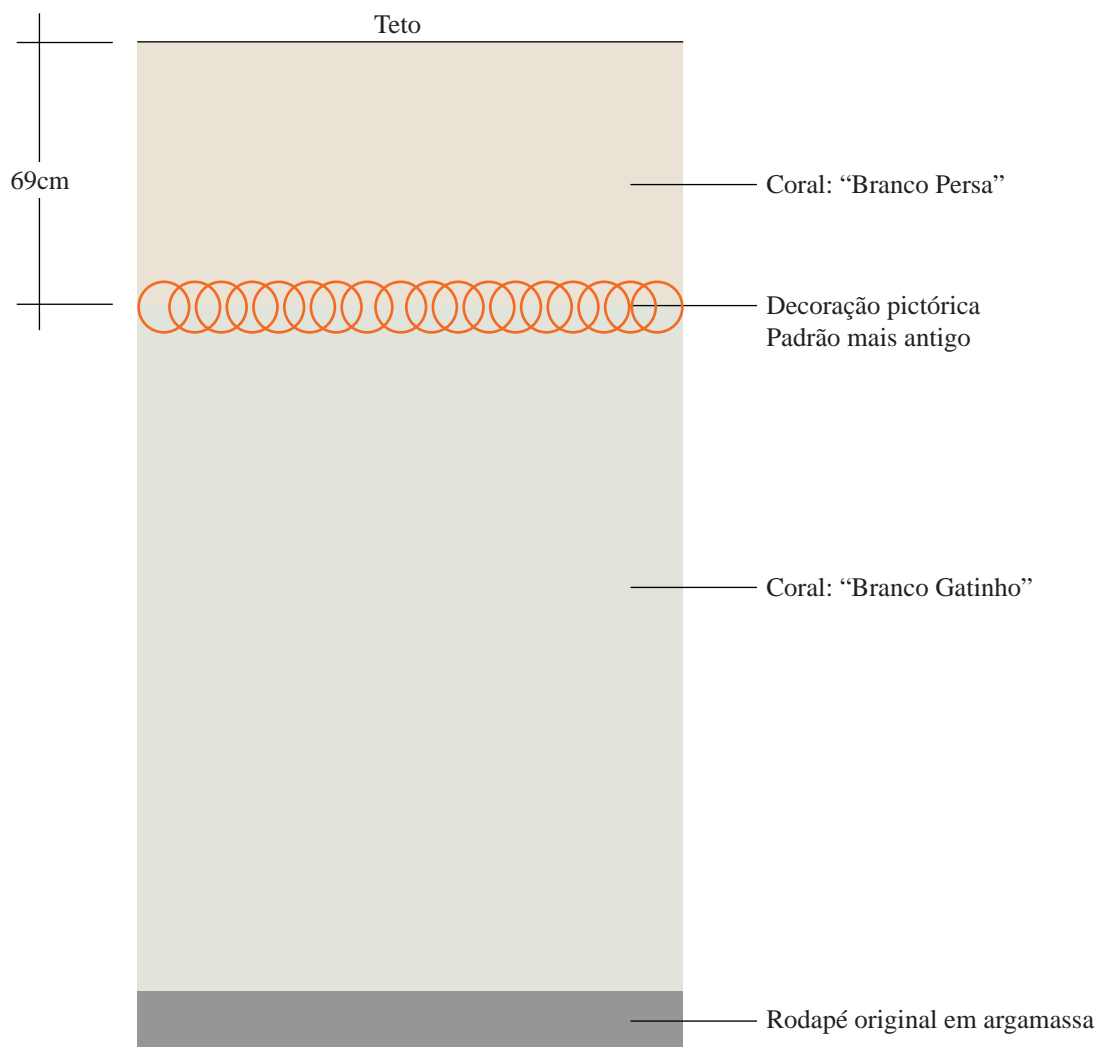
Elevação esquemática - condição "original"  
Sem escala

No esquema abaixo, resumimos em elevação a nossa hipótese de quais teriam sido as configurações originais das paredes deste ambiente, de acordo com nossas constatações:

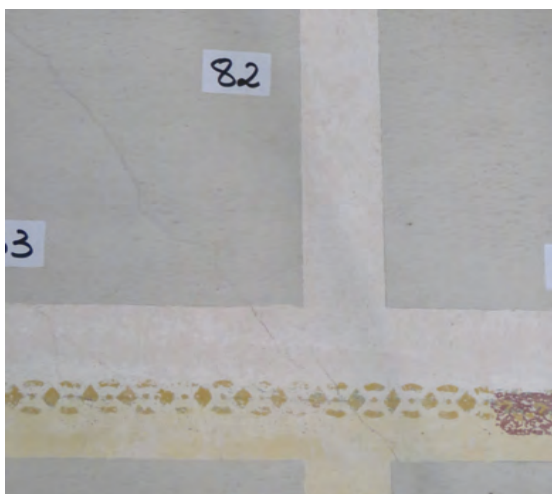
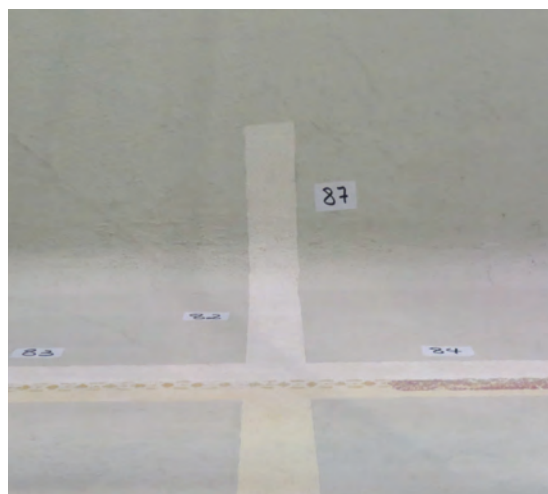
Nas prospecções 82 e 87, realizadas no teto e na faixa de parede junto ao teto neste ambiente, identificamos a seguinte tonalidade na primeira camada de pintura:

11-0605 TPG Pantone FHI	Branco Gatinho	--

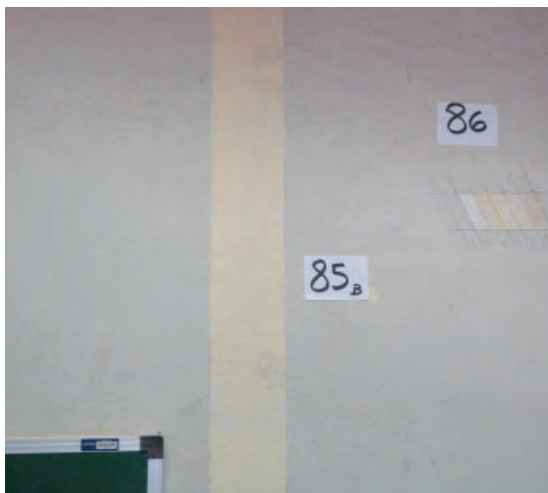
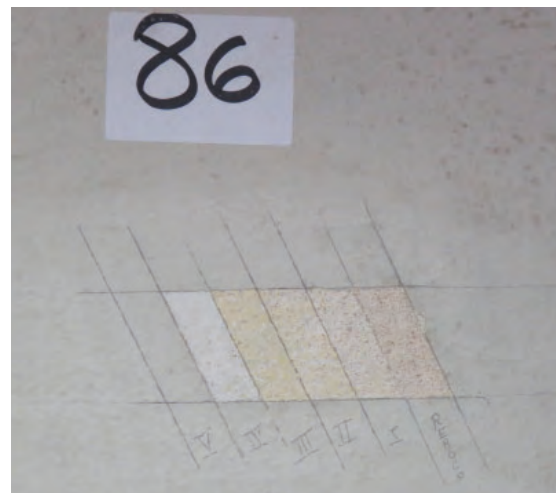
Nas prospeções 85 e 86, realizadas à altura da sobrebarra das paredes desta sala, que apresentam características possivelmente originais, identificamos a seguinte tonalidade na segunda camada de pintura:

12-0703 TPG Pantone FHI	Pergaminho	--

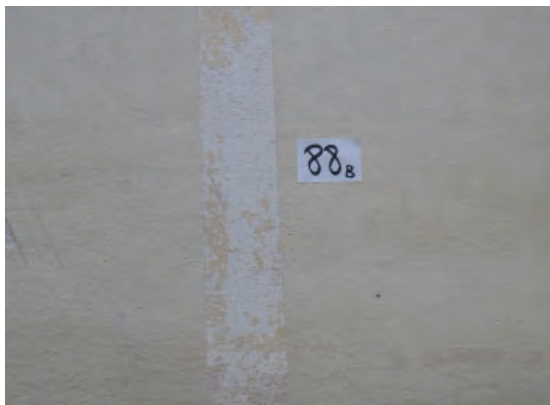
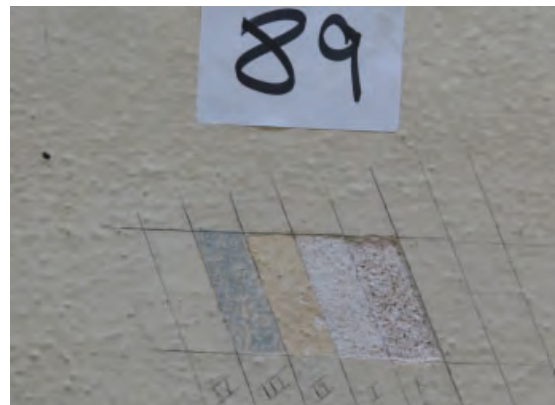
Nas prospeccões 88 e 89, realizadas à altura do barrado das paredes desta sala, que apresentam características possivelmente originais, identificamos a seguinte tonalidade na segunda camada de pintura:

12-0910 TPG Pantone FHI	Dunas do Maranhão	--

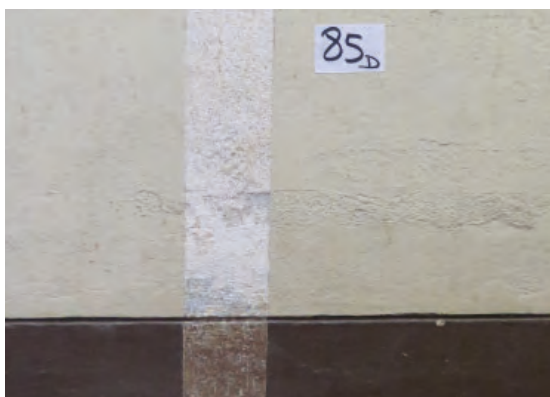
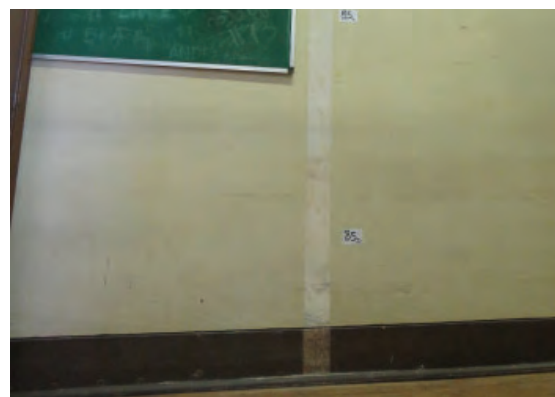
A prospeccão 85D explora as características do rodapé desta sala. Este possui 16,5cm de altura e é constituído em argamassa de tonalidade diferente da utilizada na parede, com um pequeno friso entre as duas

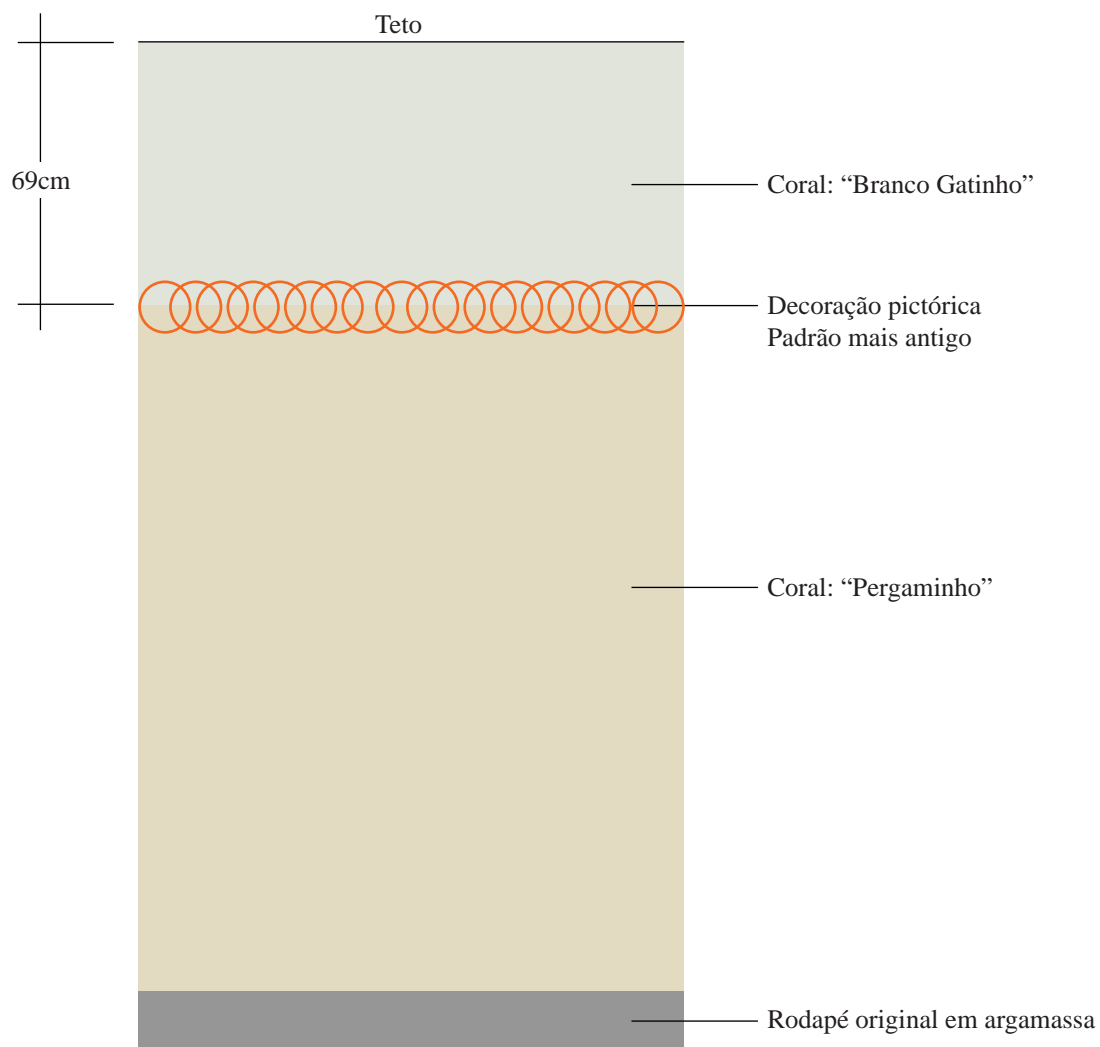
Elevação esquemática - condição "original"  
Sem escala

No esquema abaixo, resumimos em elevação a nossa hipótese de quais teriam sido as configurações originais das paredes deste ambiente, de acordo com nossas constatações:

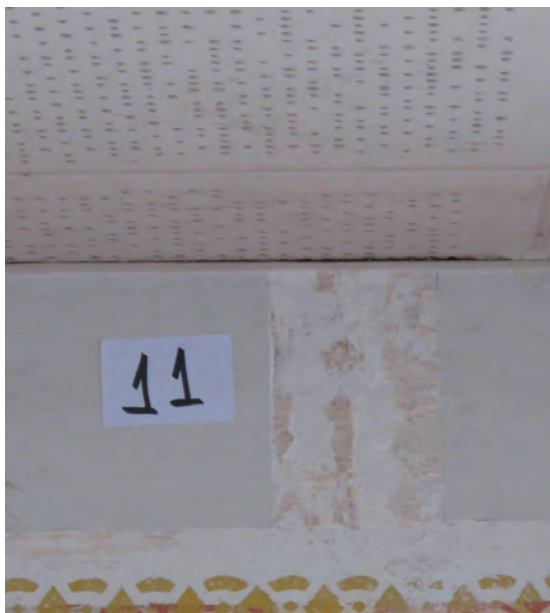
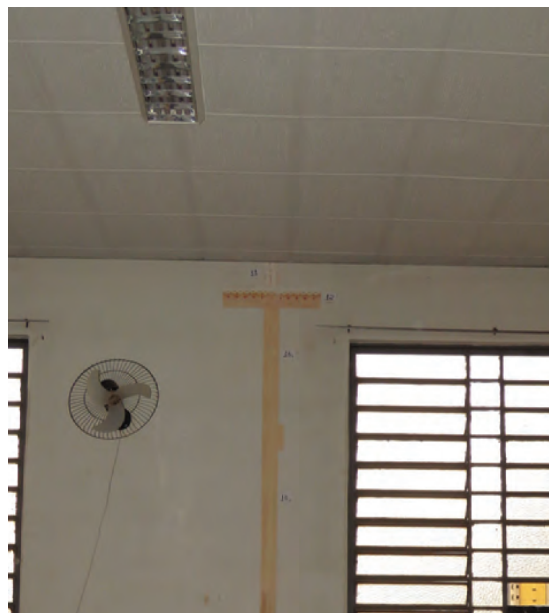
Na prospecção 11 comprovamos que o forro nesta sala é posterior.

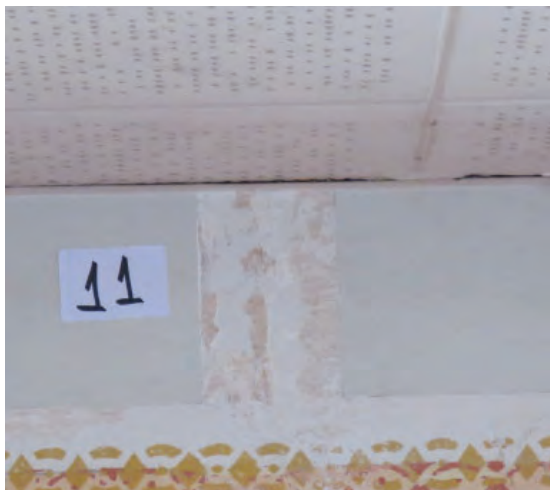
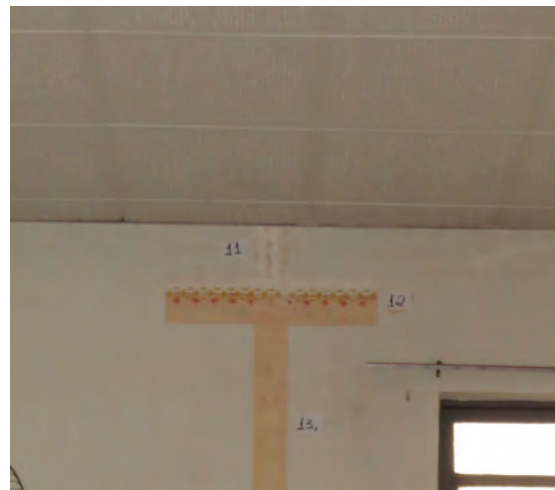
Na prospeção 11, realizada na faixa de parede junto ao teto neste ambiente, identificamos a seguinte tonalidade na primeira camada de pintura:

12-4302 TPG Pantone FHI	Pássaro de Inverno	--

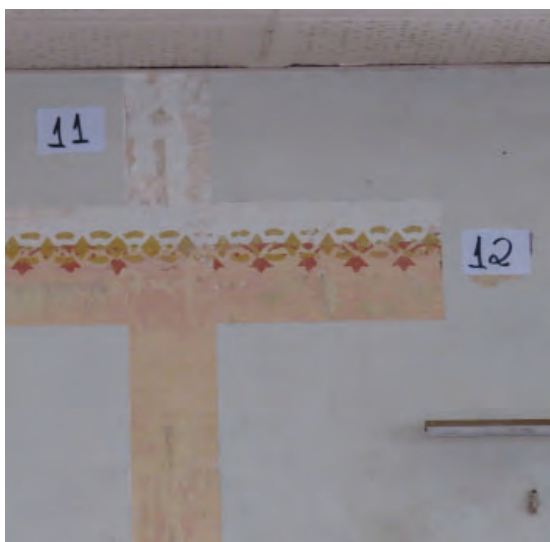
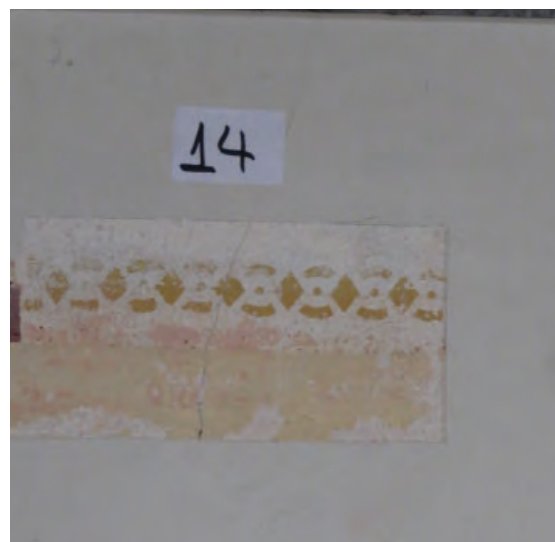
Nas prospeções 12 e 14, identificamos duas decorações sobrepostas, respectivamente na segunda e na terceira camadas de pintura:

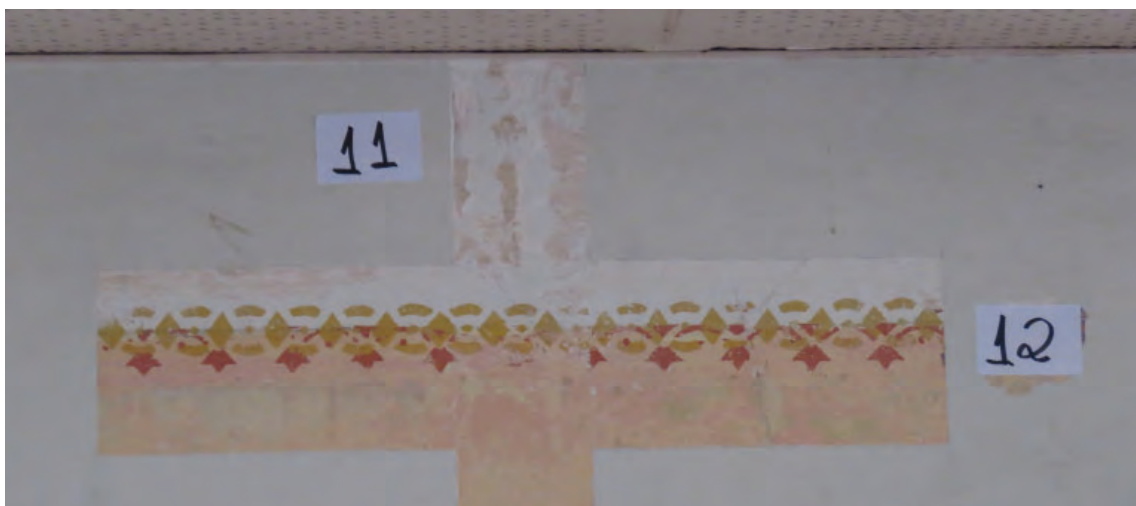
Na prospeção 12 identificamos a seguinte tonalidade no desenho da segunda decoração pictórica desta sala:

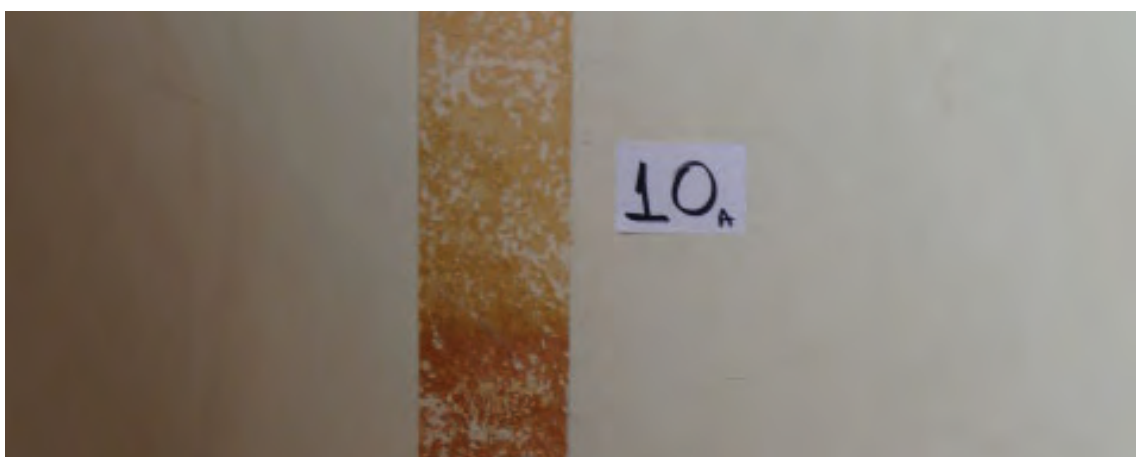
Na prospeção 10A identificamos a seguinte tonalidade de fundo do desenho da segunda decoração pictórica desta sala:

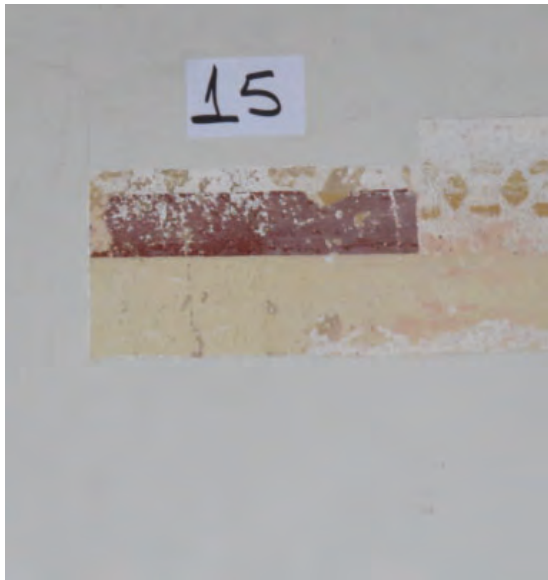
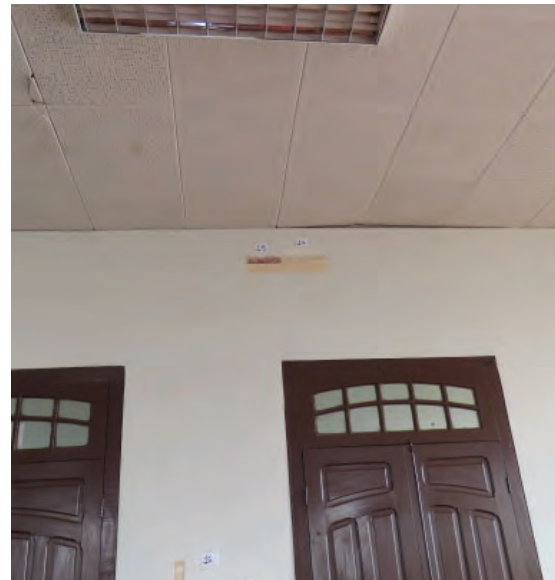
Na prospecção 15 identificamos a terceira pintura decorativa nesta sala, condizente inclusive com a terceira decoração encontrada em outros ambientes. No filete, de 5cm de largura, identificamos a seguinte tonalidade de pintura:

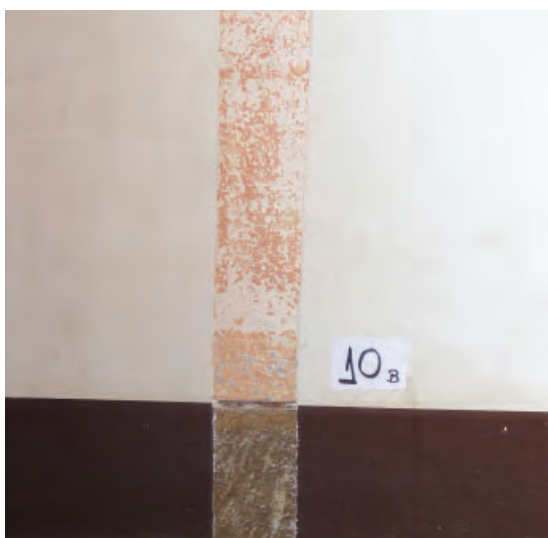
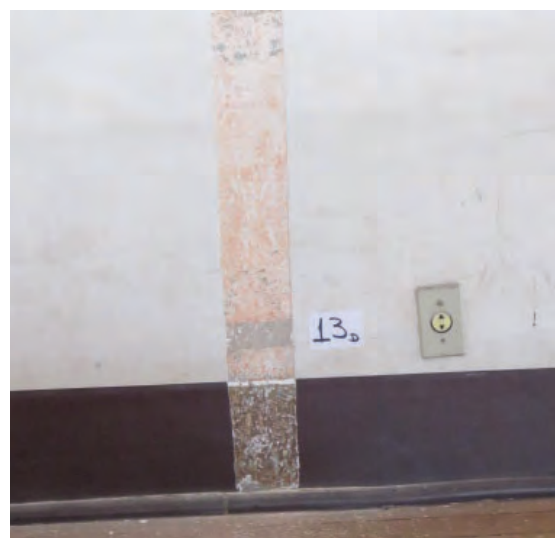
As prospecções 10B e 13D exploram as características do rodapé desta sala. Este possui 18cm de altura e é constituído em argamassa de tonalidade diferente da utilizada na parede, com um pequeno friso entre as duas

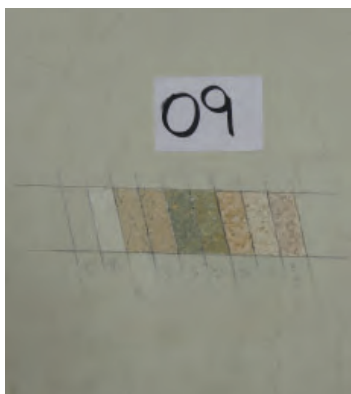
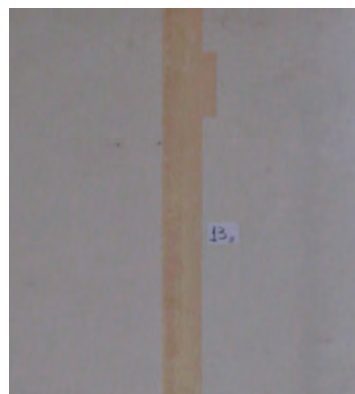
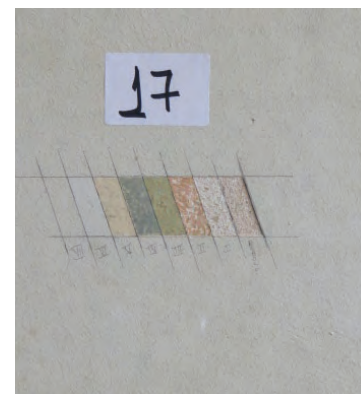
Nas prospeções 09, 13 e 17, realizadas à altura da sobrebarra das paredes desta sala, que apresentam características possivelmente originais, identificamos a seguinte tonalidade na segunda camada de pintura:

A título de informação, listamos abaixo as tonalidades das demais camadas de pintura sobrepostas, identificadas nas prospeções 09 e 17. A numeração segue da mais antiga à mais recente:

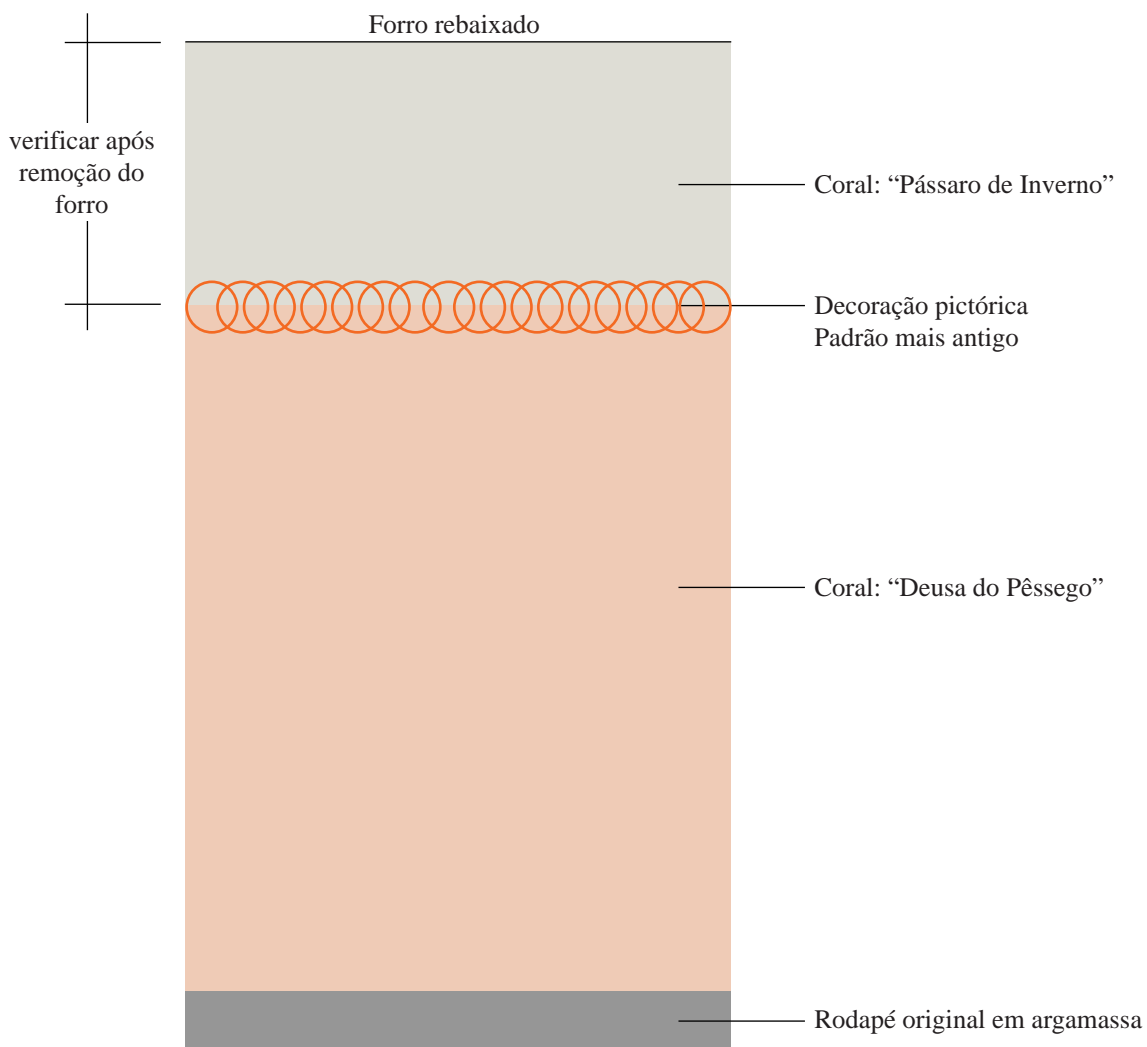
Elevação esquemática - condição "original"  
Sem escala

No esquema abaixo, resumimos em elevação a nossa hipótese de quais teriam sido as configurações originais das paredes deste ambiente, de acordo com nossas constatações:

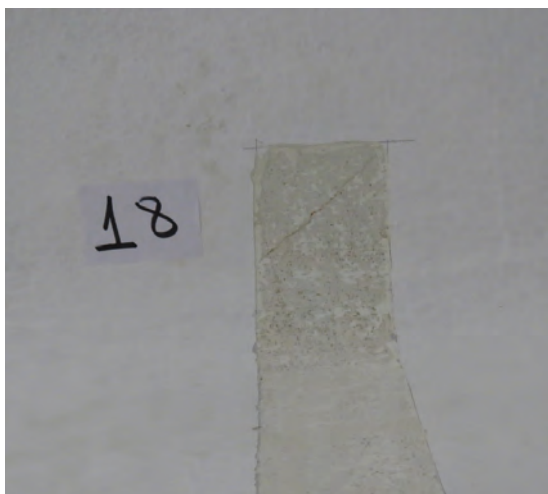
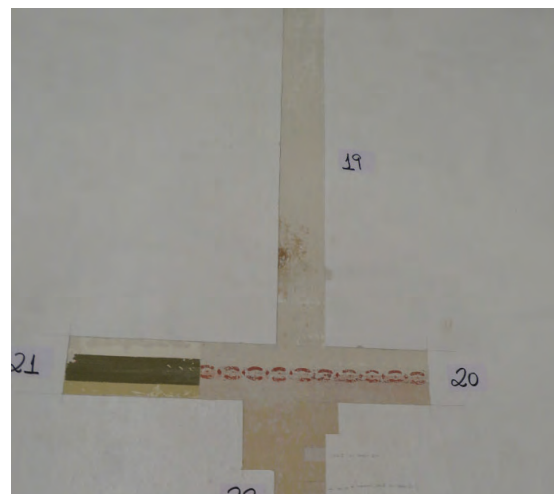
Nas prospecções 18 e 19, realizadas no teto e na faixa de parede junto ao teto neste ambiente, identificamos a seguinte tonalidade na primeira camada de pintura:

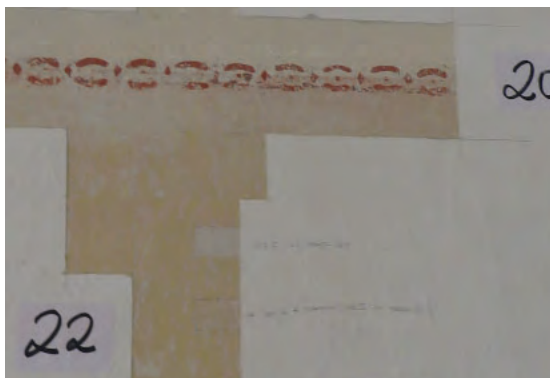
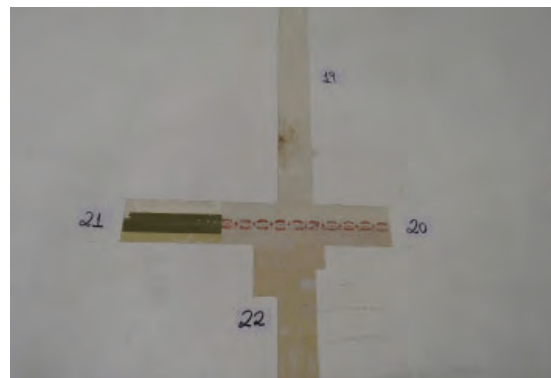
Nas prospecções 20 e 22, identificamos vestígios da decoração pictórica de padrão mais antigo, sobre a primeira camada de pintura acima do fundo, nas paredes deste ambiente. Neste caso, identificamos a seguinte tonalidade na decoração:

Também identificamos a seguinte tonalidade de fundo desta decoração :

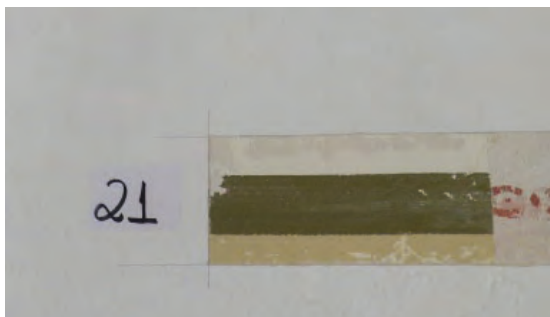
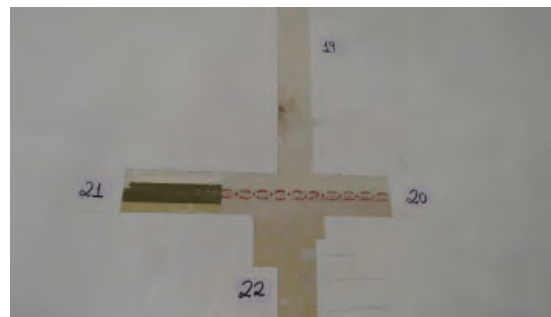
Nas prospecções 21 e 22, identificamos vestígios da terceira decoração nas paredes deste ambiente. Neste caso, identificamos a seguinte tonalidade no filete da decoração:

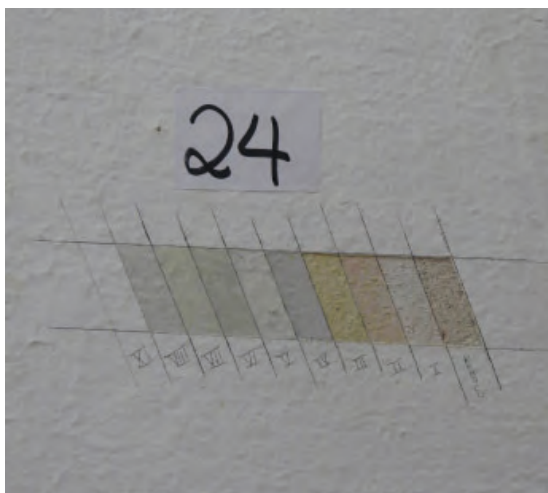
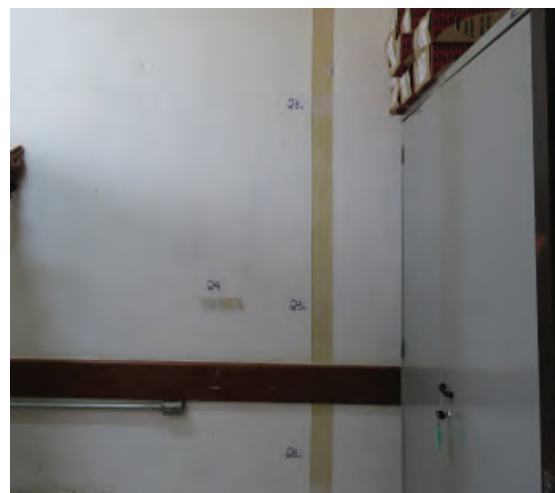
Na prospeção 24, realizada à altura da sobrebarra das paredes desta sala, que apresentam características possivelmente originais, identificamos a seguinte tonalidade na segunda camada de pintura:

A título de informação, listamos abaixo as tonalidades das demais camadas de pintura sobrepostas, identificadas na prospeção 24. A numeração segue da mais antiga à mais recente:
