*Relatório de pesquisa cromática*

***ETEC José Martimiano***  
***parte 01 - fachadas e área externa***

*R. Tamandaré, 520 - Campos Elísios, Ribeirão Preto - SP*

*Setembro de 2022*

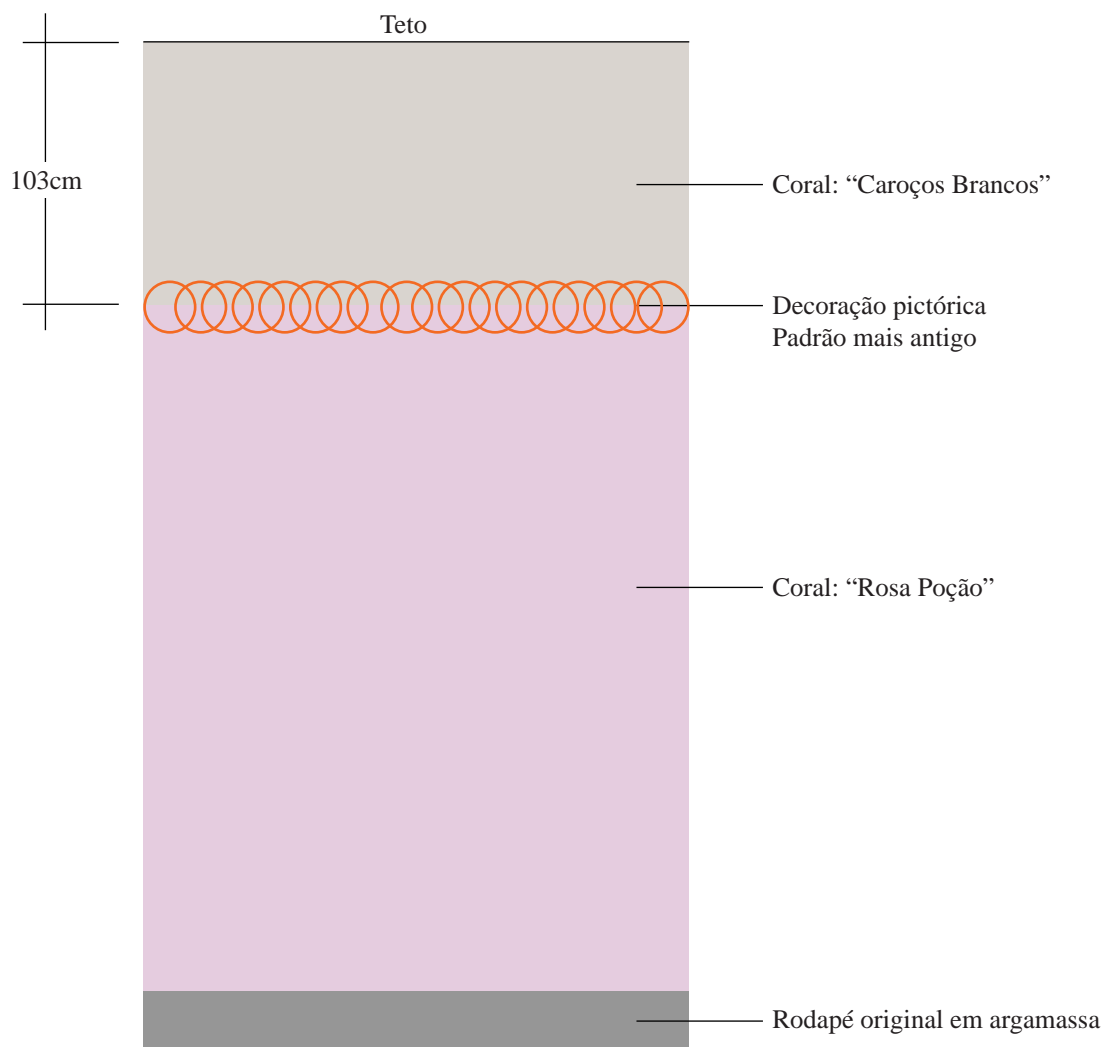
Elevação esquemática - condição "original"  
Sem escala

No esquema abaixo, resumimos em elevação a nossa hipótese de quais teriam sido as configurações originais das paredes deste ambiente, de acordo com nossas constatações:

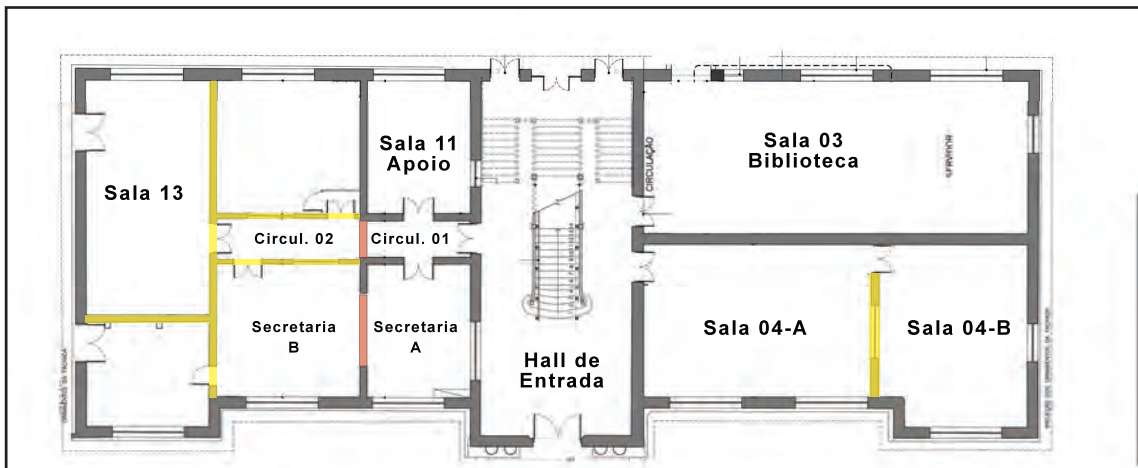
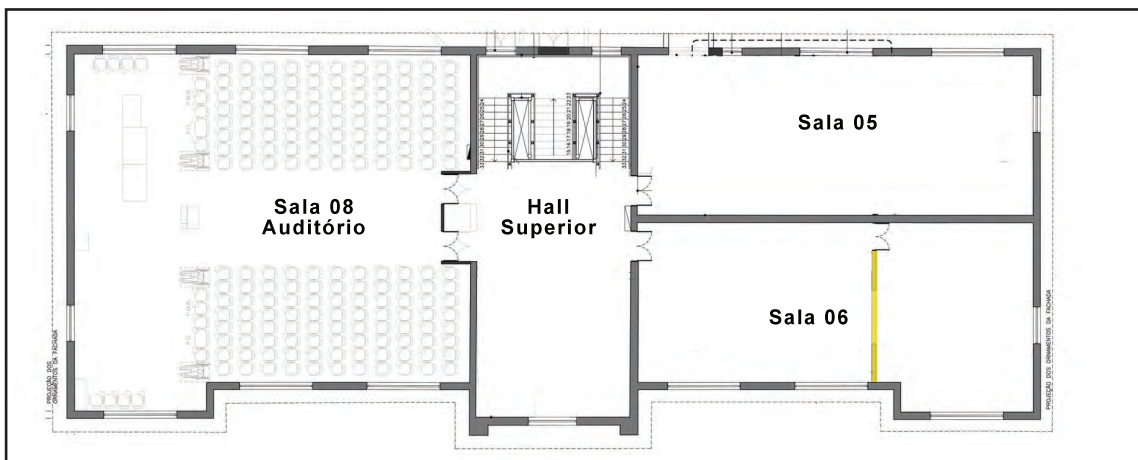
Reiterando os comentários sobre as intervenções nas paredes do edifício, ilustramos na planta abaixo a distribuição das intervenções mais relevantes, de acordo com nossa pesquisa prospectiva.

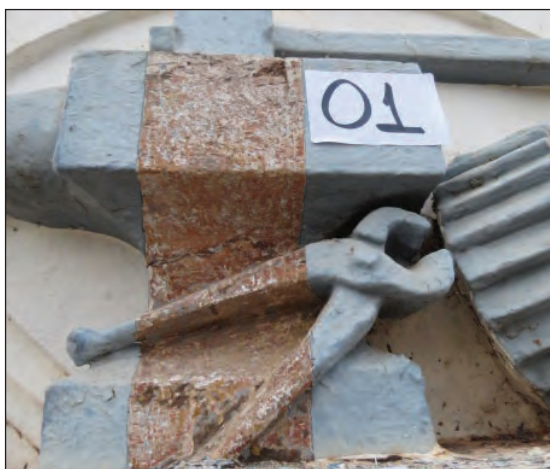
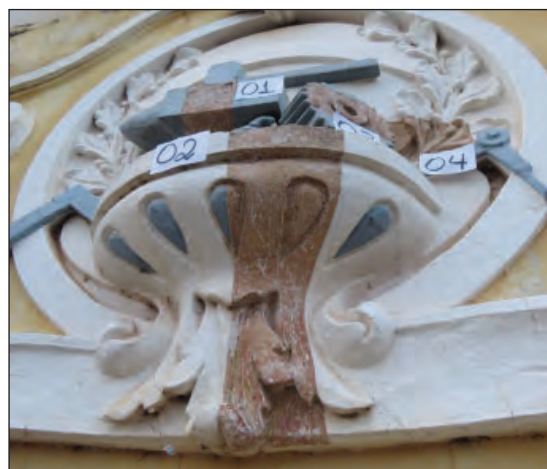
**Ficha no.:** 01

**Elemento:** Bigorna (brasão)

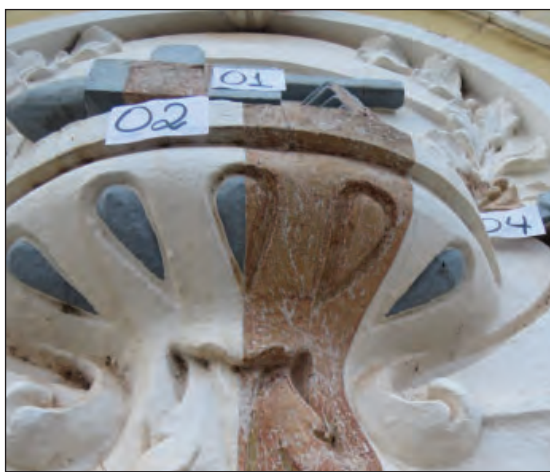
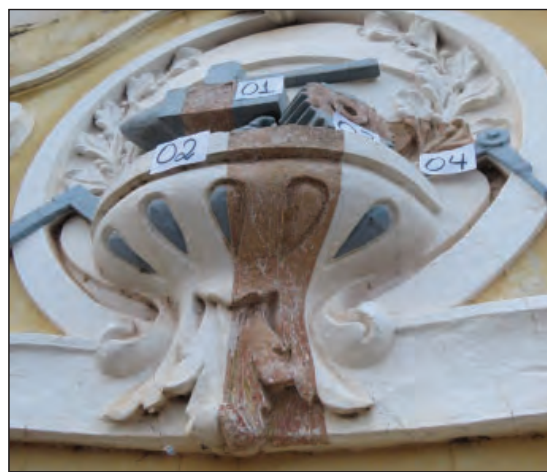
**Ficha no.:** 02

**Elemento:** Vaso (brasão)

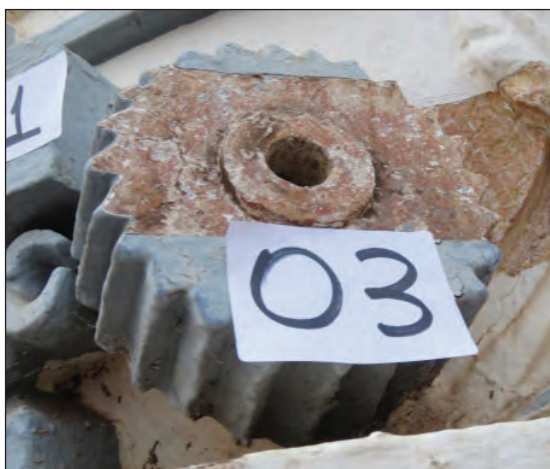
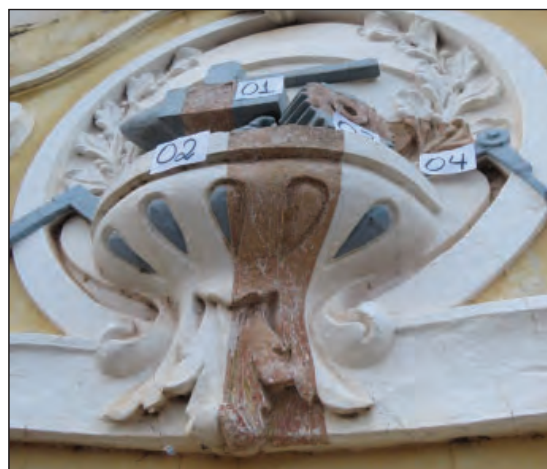
**Ficha no.:** 03

**Elemento:** Engrenagem (brasão)

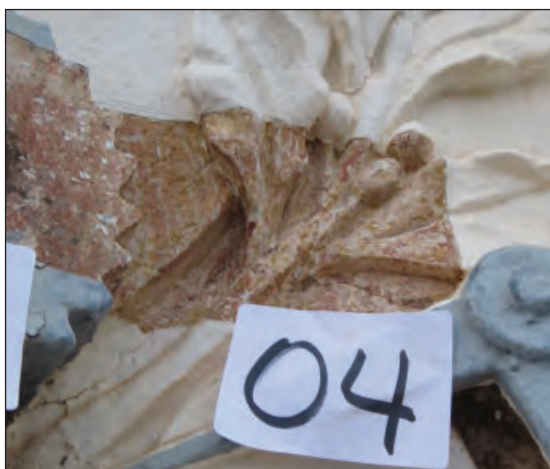
**Ficha no.:** 04

**Elemento:** Florão (brasão)

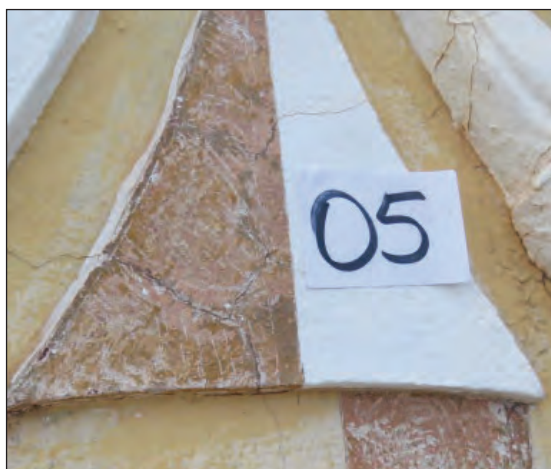
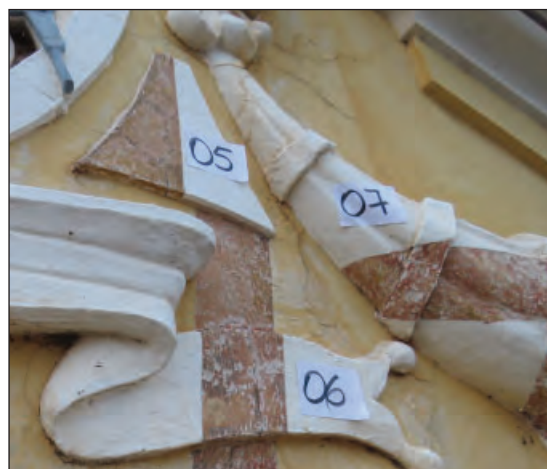
**Ficha no.: 05**

**Elemento:** Adorno

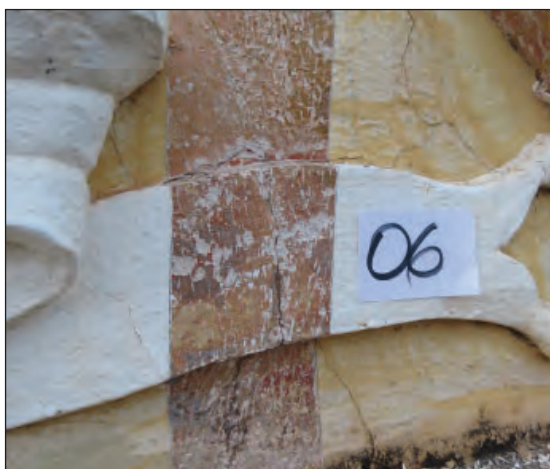
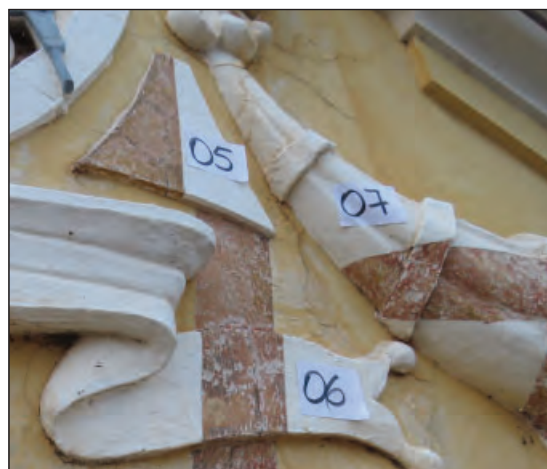
**Ficha no.:** 07

**Elemento:** Parede e laço (brasão)

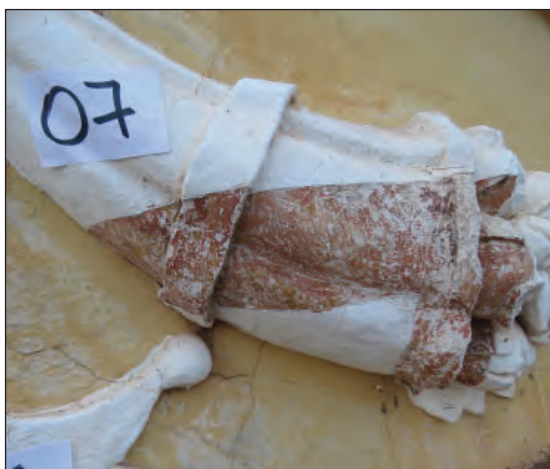
**Ficha no.:** 08

**Elemento:** Jarro de flores (brasão)

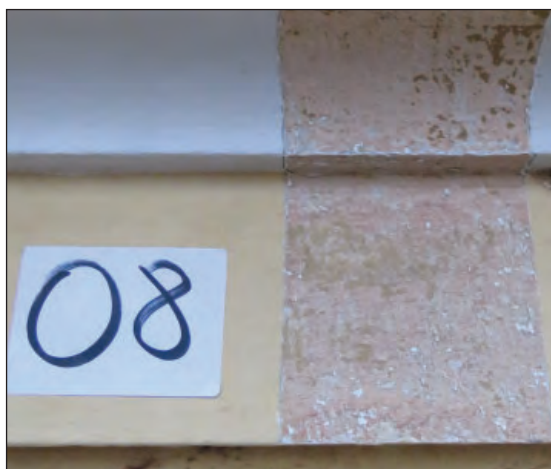
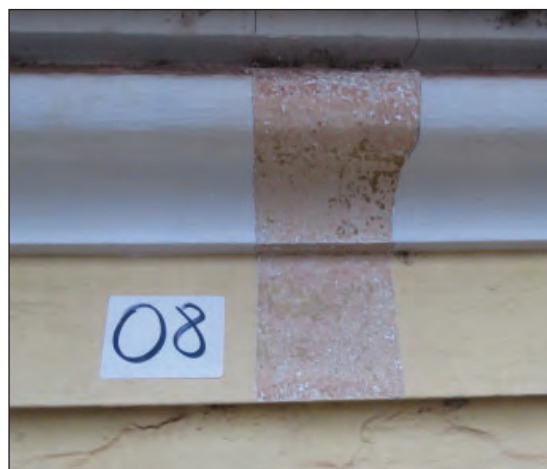
**Ficha no.:** 09

**Elemento:** Friso

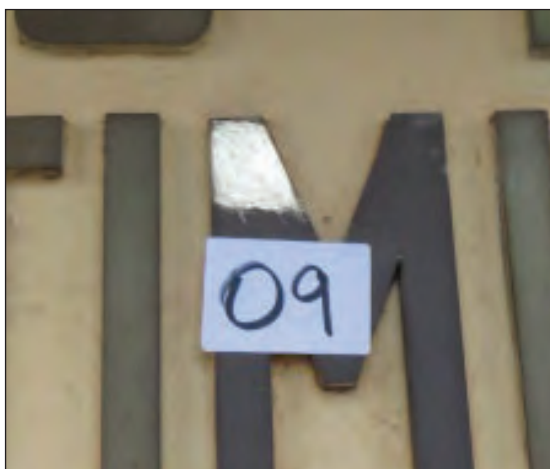
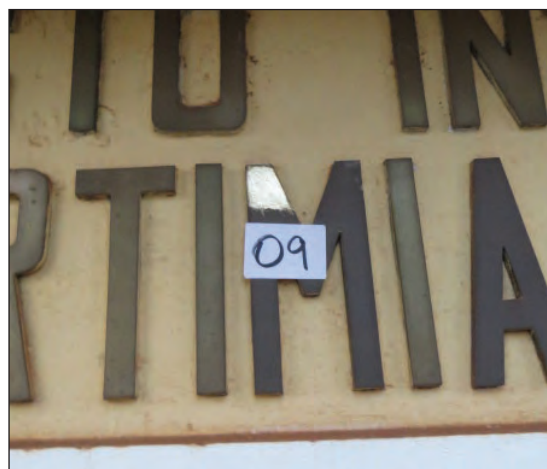
**Ficha no.:** 10

**Elemento:** Letreiro

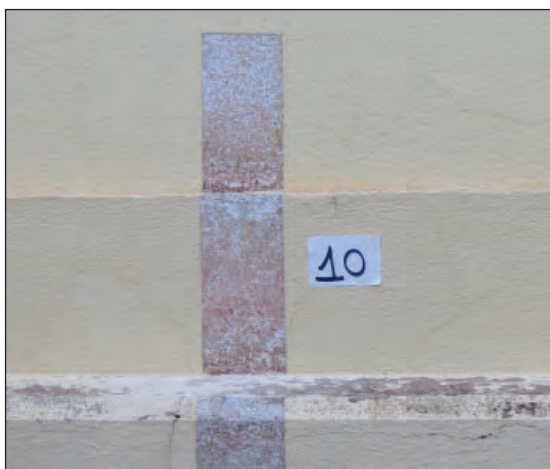
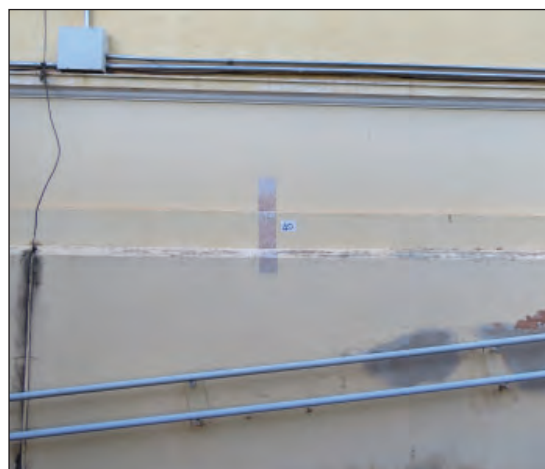
**Ficha no.:** 11

**Elemento:** Parede

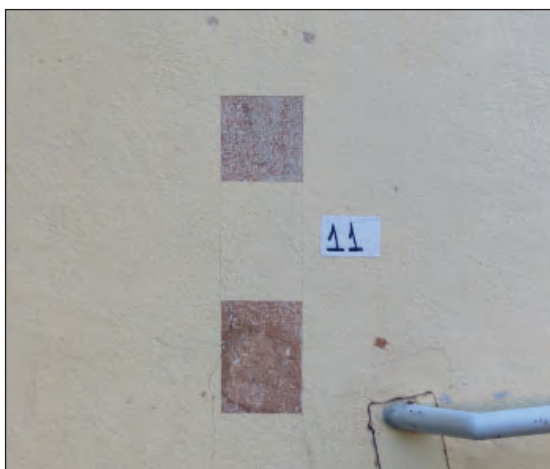
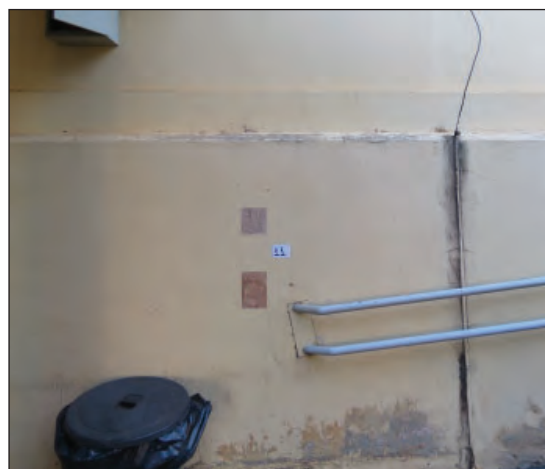
**Ficha no.:** 12

**Elemento:** Parede (embasamento)

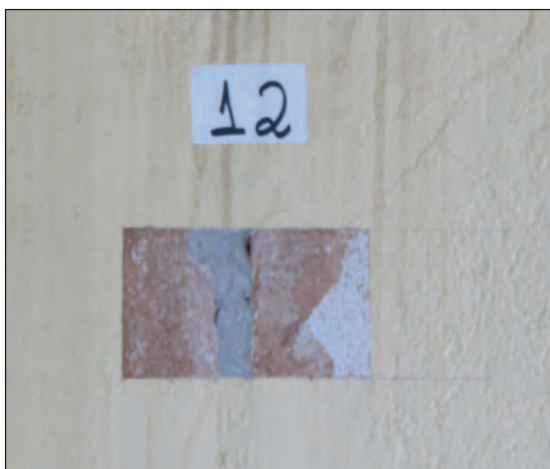
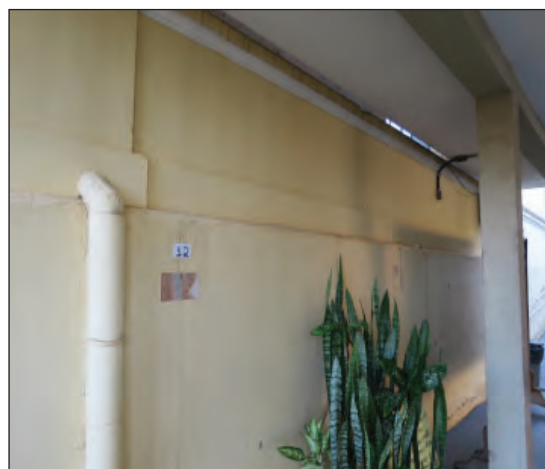
**Ficha no.:** 13

**Elemento:** Parede (embasamento)

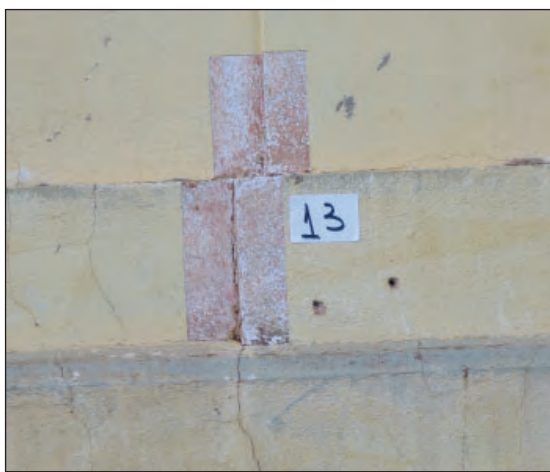
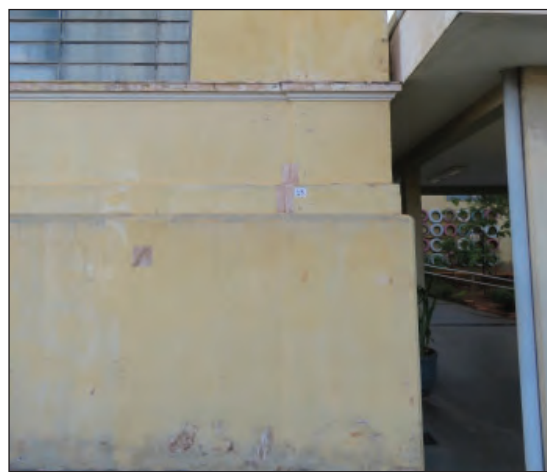
**Ficha no.:** 14

**Elemento:** Parede

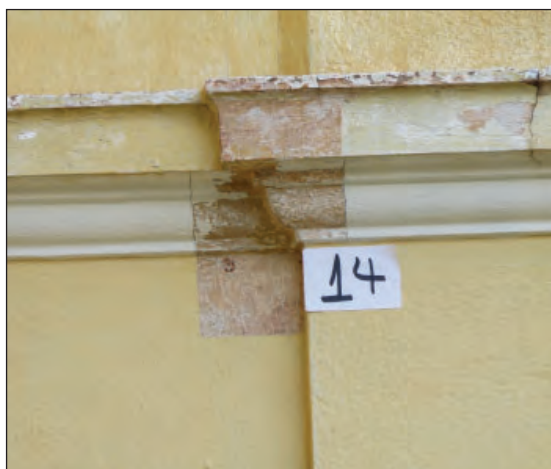
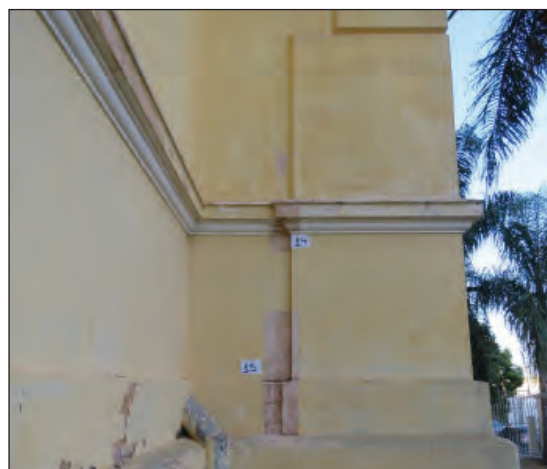
**Ficha no.:** 15

**Elemento:** Parede e friso

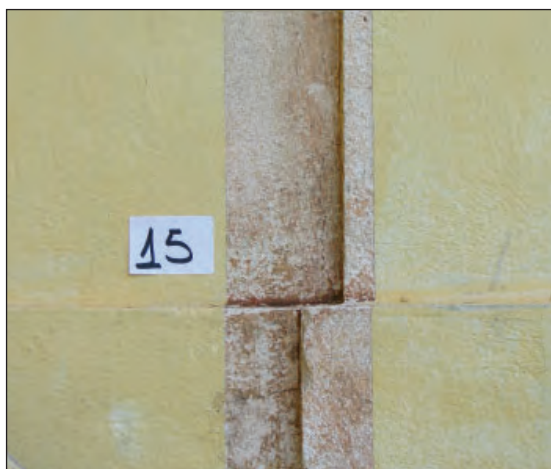
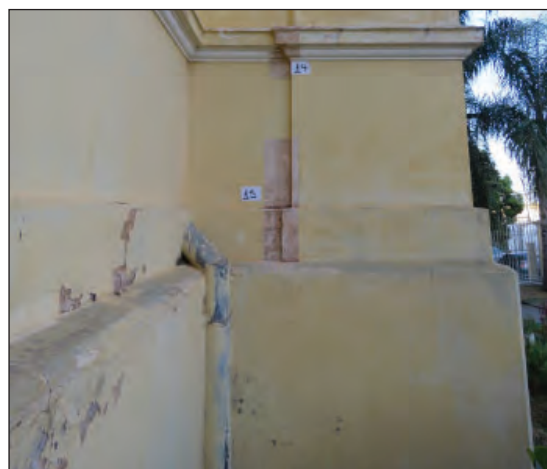
**Ficha no.:** 16

**Elemento:** Parede

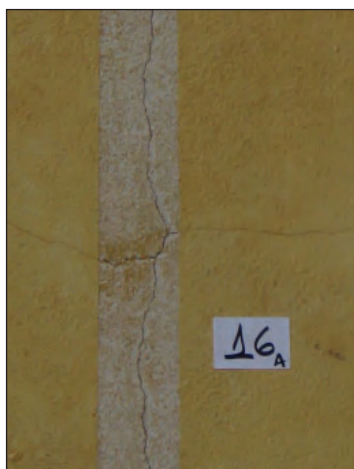
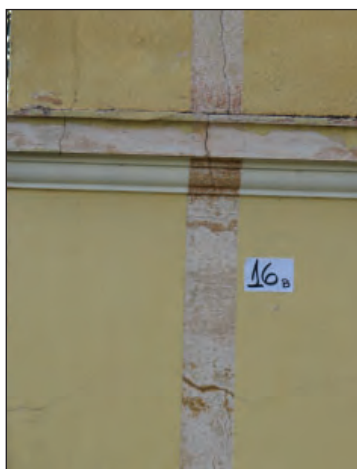
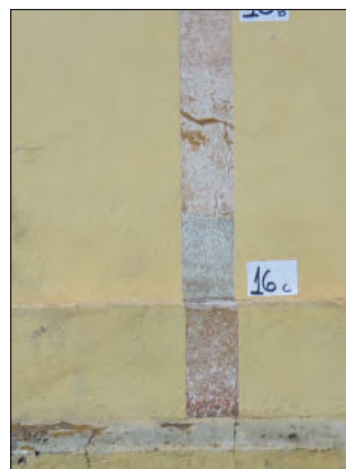
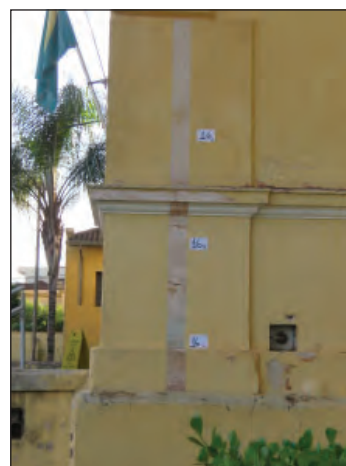
**Ficha no.:** 17

**Elemento:** Parede

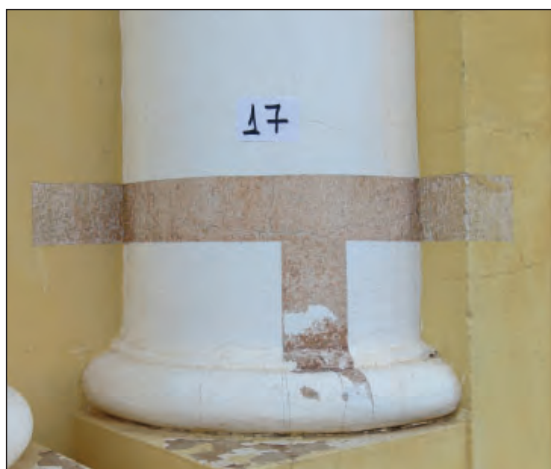
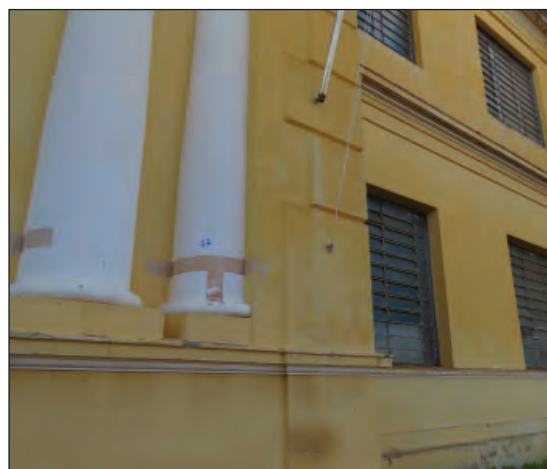
**Ficha no.:** 18

**Elemento:** Pilar/parede

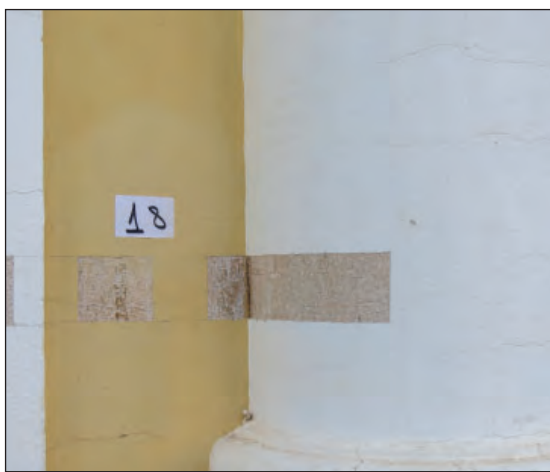
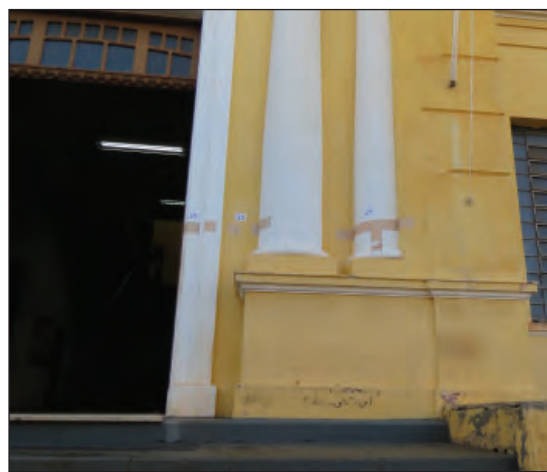
**Ficha no.:** 19

**Elemento:** Pilar/parede

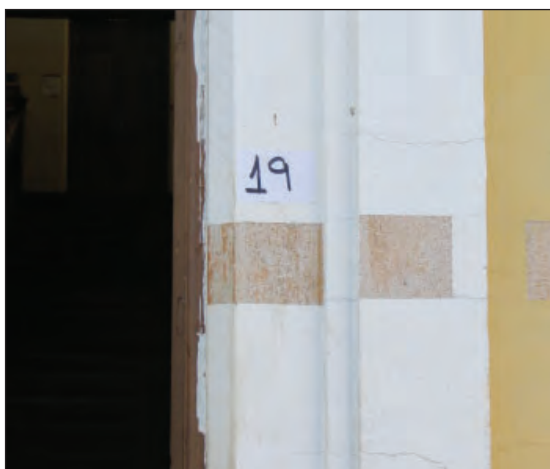
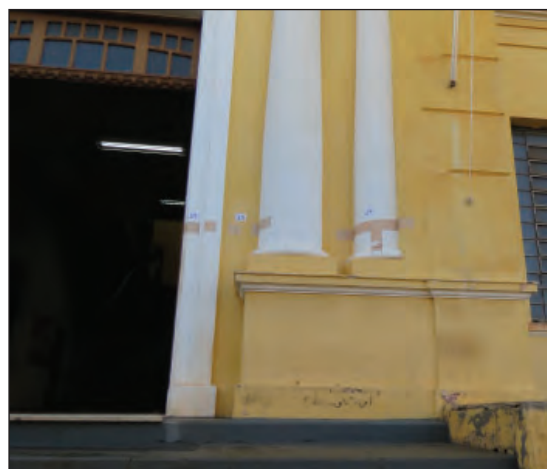
**Ficha no.:** 20

**Elemento:** Moldura do vão da porta

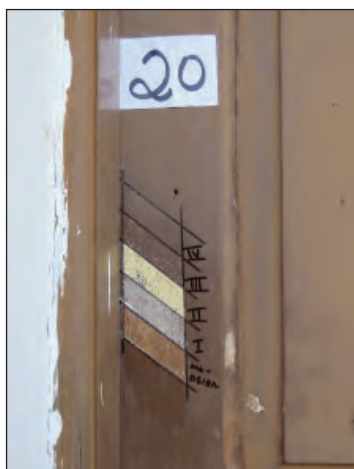
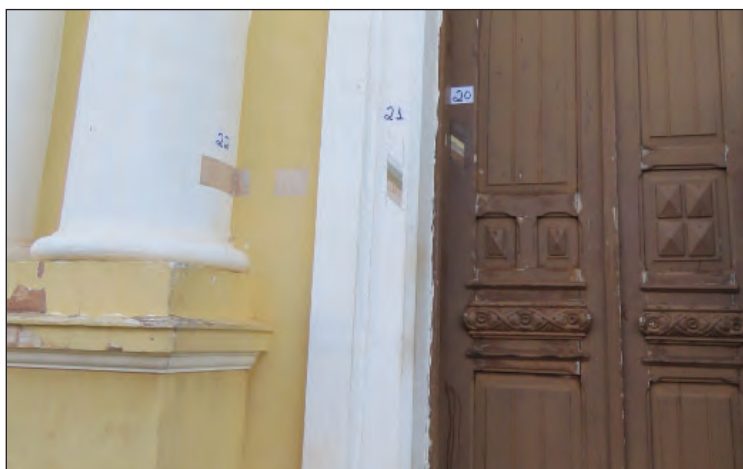
**Ficha no.:** 21

**Elemento:** Porta

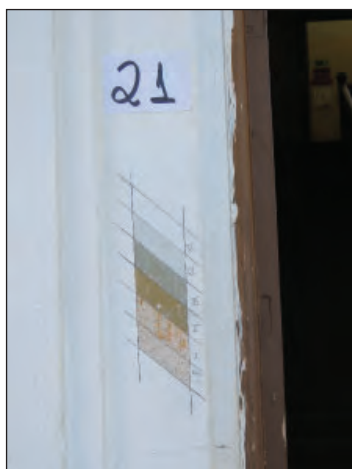
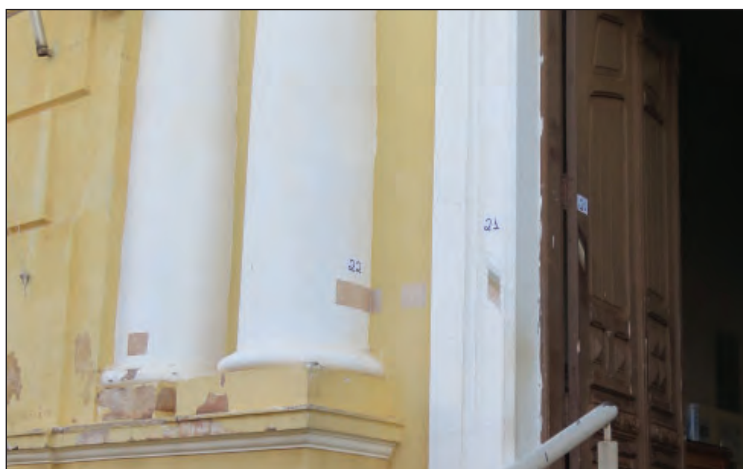
**Ficha no.:** 22

**Elemento:** Moldura do vão da porta

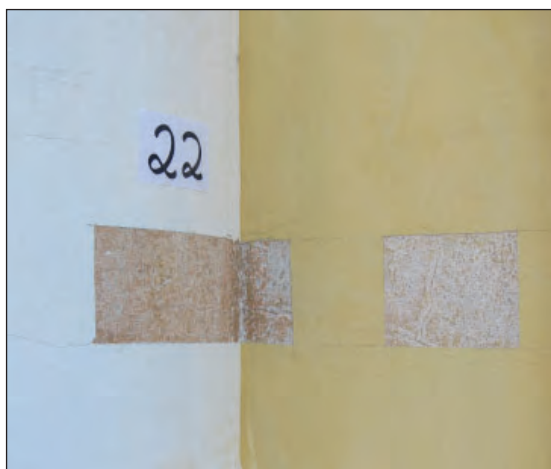
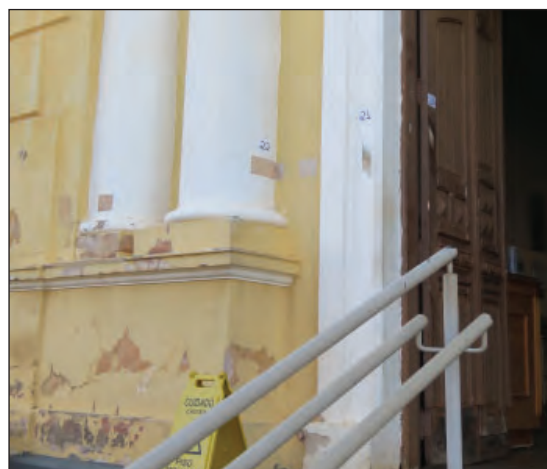
**Ficha no.:** 23

**Elemento:** Pilar/parede

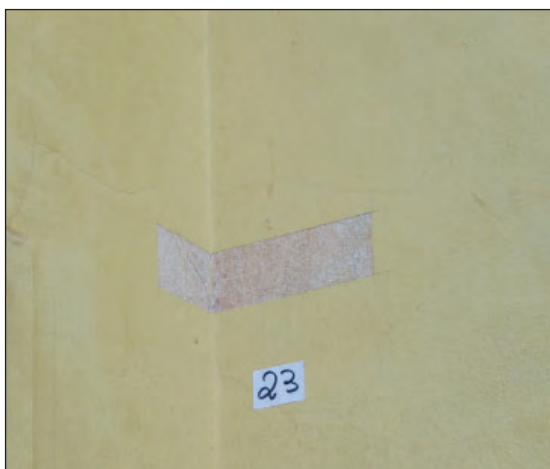
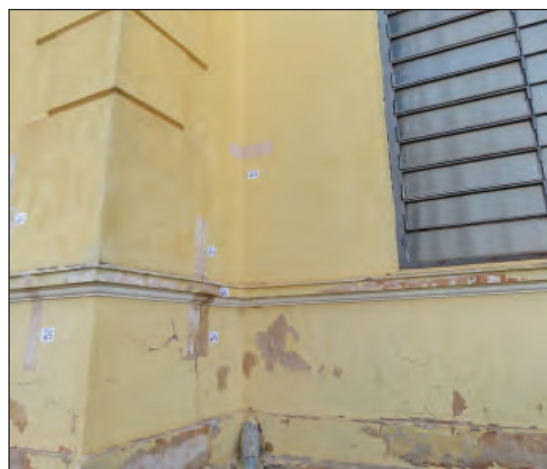
**Ficha no.:** 24

**Elemento:** Parede

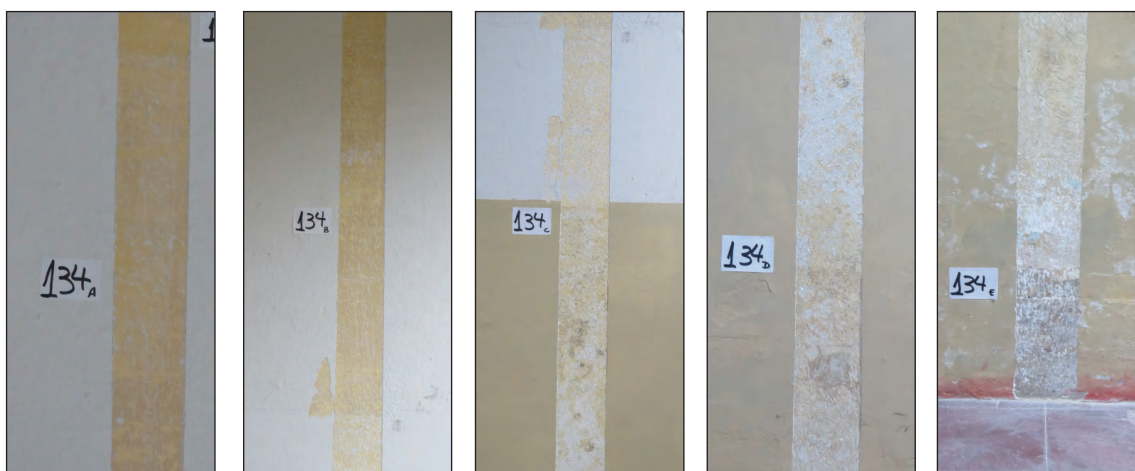
Elemento: Parede

Posição: distância (m): 0,61  
altura (m): 0,00

Tipo: Exploratória

Técnica: Ruptura
