OBRA: **CAMPUS CEETEPS EM JUNDIAÍ** UNIDADE: **008 - ETEC VASCO ANTONIO VENCHIARUTTI**

ÁREA TÉCNICA: **ARQUITETURA** ESCALA: **1/25** FOLHA Nº: **ARQ-027/028**

TÍTULO: **PROJETO BÁSICO**
DETALHES - ANFITEATRO
PAVIMENTO TÉRREO
REFORMA

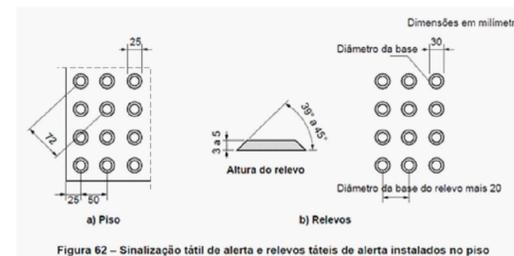
Figura 62 – Sinalização tátil de alerta e relevos táteis de alerta instalados no piso
