CEETEBCAP202101901A

CAMPUS CEETEPS EM REGISTRO		UN - FATEC REGISTRO
AVENIDA CLARA JANNOTTI DA SILVA, 2027 - CENTRO - REGISTRO SP		
PROJETO BÁSICO	POSIÇÃO	INDICADA
ELÉTRICA		ELE-006/006
PROJETO BÁSICO DO SISTEMA DE CLIMATIZAÇÃO		
BLOCO 1 E BLOCO 2		
ADEQUAÇÃO		
DETALHAMENTO	PROJETO	COORDENAÇÃO

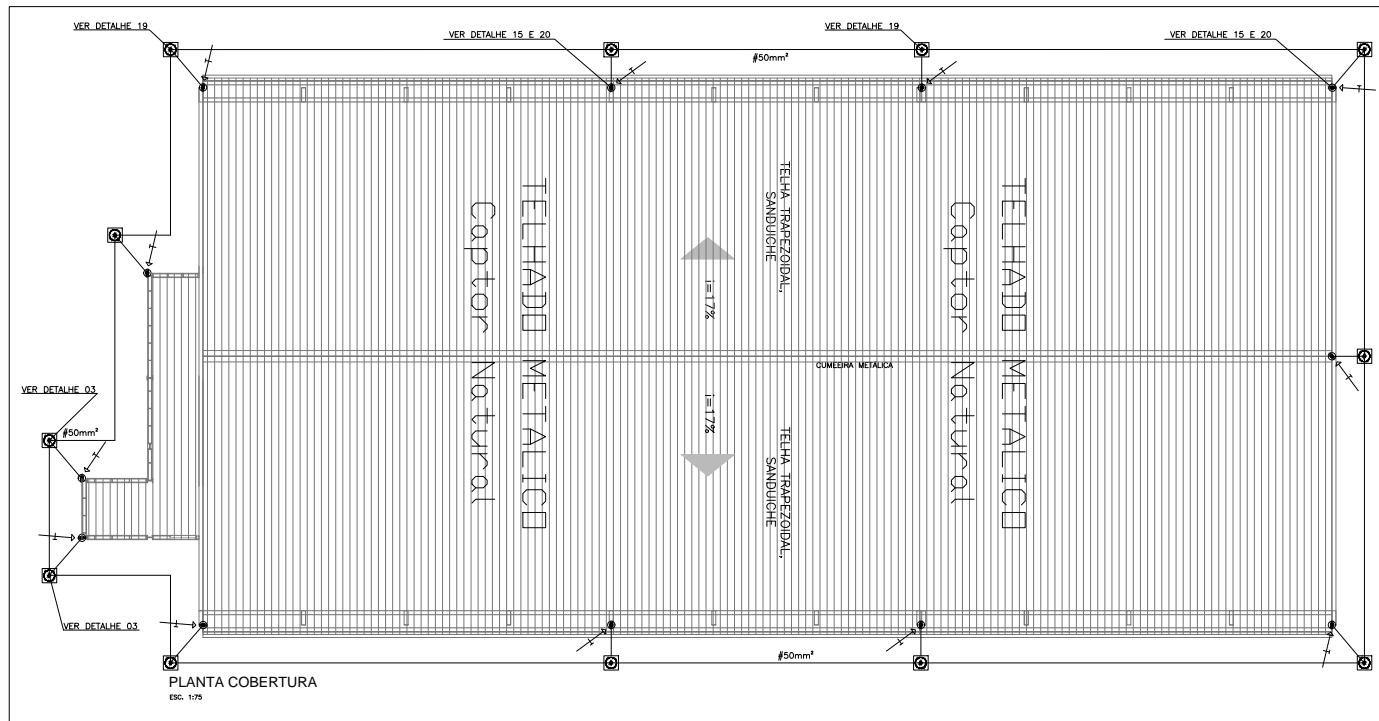
- EDIFICAÇÃO COM GRANDE CONCENTRAÇÃO PÚBLICA, CONFORME ABNT NBR 5419-15-11, TABELA B.1, TABELA B.2, O ÍNDICE DE PROTEÇÃO ADOPTADO É NÍVEL II.
- MÉTODO DE PROTEÇÃO EMPREGADO: GAIOLA DE FARADAY.

- DEVERÁ SER REALIZADA UMA INSPEÇÃO VISUAL ANUALMENTE E QUANDO CONSTATADO QUE O SISTEMA DE PROTEÇÃO CONTRA DESCARGAS ESTÁ DANIFICADO.
- DEVERÃO SER REALIZADAS INSPEÇÕES COMPLETAS, CONFORME ABNT NBR 5419/2015-3, ITEM 7.3, EM INTERVALOS DE NO MÁXIMO 3 ANOS.

- OS ELEMENTOS METÁLICOS COMO MASTROS DE ANTENA EXTERNAS, BANDERAS, GRADES METÁLICAS, PORTES DE FERRO, LETREIROS, ETC., DEVERÃO SER ATERMAMENTOS.
- O MASTRO DAS ANTENAS, CASO EXISTAM, DEVERÃO SER CONECTADOS AO SPDA POR MEIO DE SOLDA EXTERNA OU BRACADEIRA COM DOS PARAFUSOS M6 PARA SEÇÃO DESTES CONJUNTOES VIDE ABNT NBR 5419/2015-3, ITEM 7.3.

- DEVERÁ SER FEITA A MANUTENÇÃO CORRETIVA NO SISTEMA ATUAL, COM TENCIONAMENTO DOS CABOS DE CAPTAÇÃO EXISTENTES E INTERLIGAÇÕES.
- CONSIDERAR DISTÂNCIA MÁXIMA DE 6,00m ENTRE CAPTORES (HASTES DE CAPTAÇÃO).
